# Tilstandsrapport

Handelsvegen 28, 2040 KLØFTA

Befaringsdato: 22.04.2025

Rapportdato: 01.05.2025

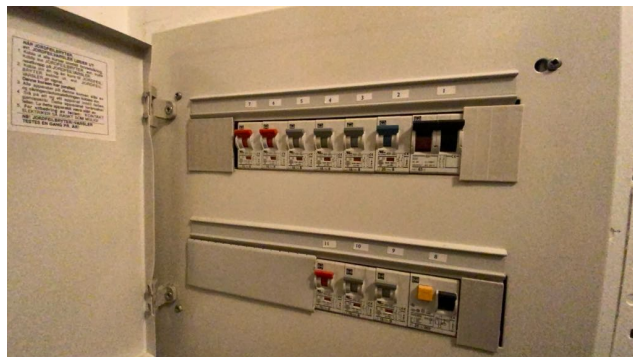
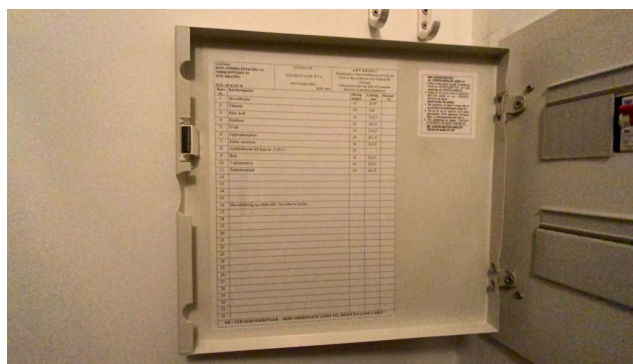
3. Foreta en helhetsvurdering av det elektriske anlegget, dets alder, allmenne tilstand og fare for liv og helse. Bør det elektriske anlegget ha en utvidet el-kontroll?

Nei
