# Tilstandsrapport

Kjedehus

Gjestrumvegen 69 A, 2846 BØVERBRU

Befaringsdato: 28.03.2025

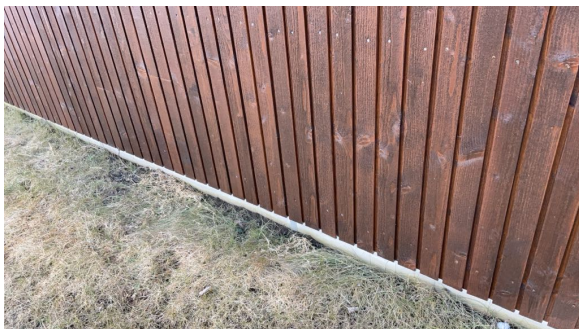
Lav høyde mellom grunnen og kledning, risiko for skader. Anbefalt høyde mellom terreng og kledning er 30cm.

Ingen umiddelbare tiltak ansees som nødvendig, men det anbefales å følge med bygningsdelen.

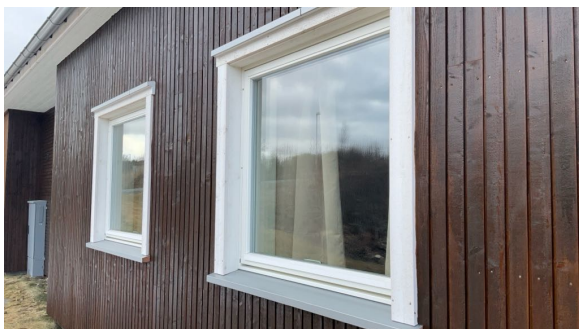
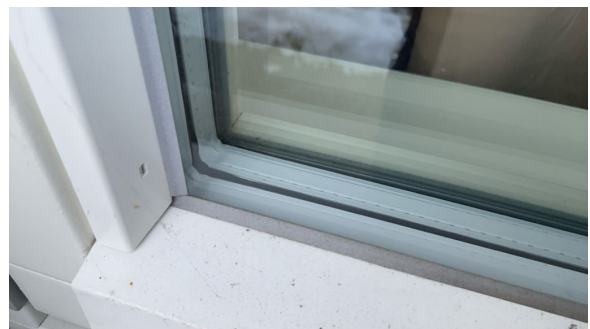
Normal tid før utskifting av isolerglass er 15-20 år. Besiktiget fra bakkenivå og innvendige rom. Det ble ikke observert eller opplyst om punkterte isolerglass. Pga. temperatur og lysforhold kan dette være vanskelig å oppdage.

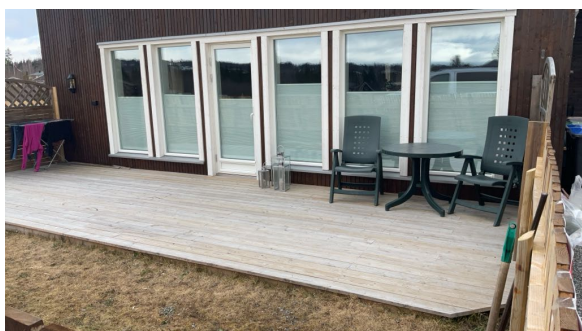
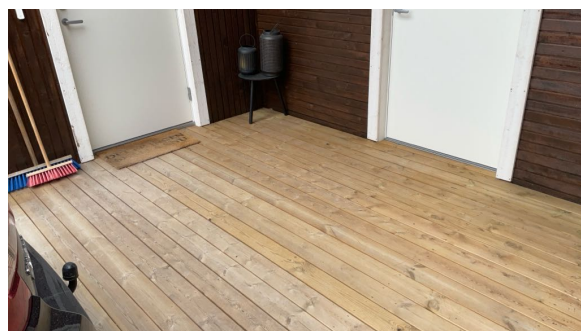
## TG 1 Balkonger, terrasser og rom under balkonger

Platting direkte på grunn utført i treverk Markterrasse med utgang fra stue. Fundamentert direkte på grunn. Terrasser/verandaer som står under åpen himmel vil alltid ha vedlikeholdsbehov, dette må påregnes.

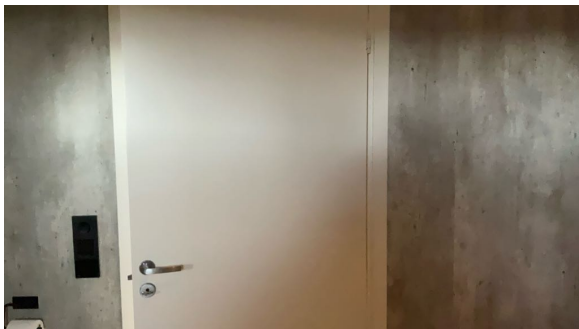
## TG 1 Innvendige dører

Glatte finerte innvendige dører. Justeringer må kunne påregnes på tredører som kan bevege seg gjennom ulike årstider. Enkelte sår/merker må påregnes (normal bruksslitasje) Utført i formpresset materiale.

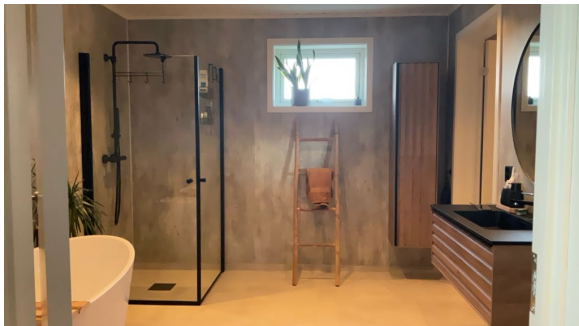
Badet er ca 1,5 år gammelt. Forutsettes bygget ihht forskrift med samsvarserklæringer. Bygget er oppført etter teknisk forskrift med krav om uavhengig kontroll av våtrom. Kontrollerklæring må foreligge ved ferdigattest og forutsettes at denne foreligger.

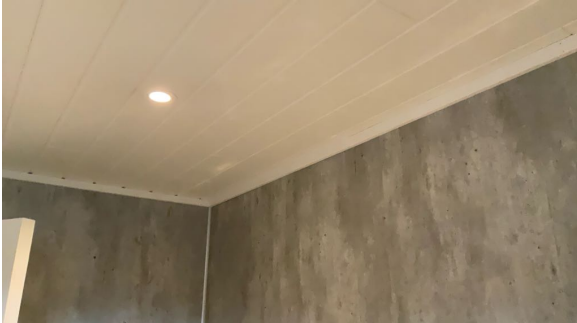
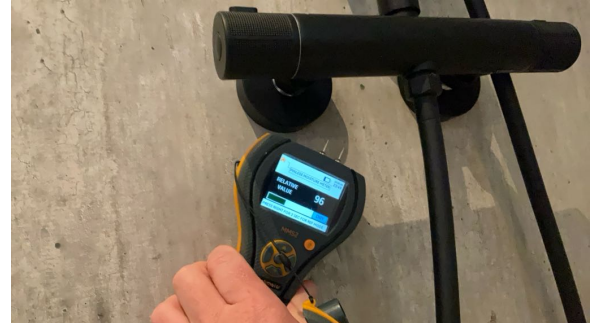
## TG 1 Overflater vegger og himling

På vegg er: Baderomsplater. I himling er: Formpresset panel. Overflater under badekar begrenset inspisert på grunn av tilgjengelighet. Det dusjes direkte på gulv/vegg, noe som gir økt belastning på konstruksjonene. Ved enkle fuktsøk ble det ikke registrert verdier utover hva som forventes som normalt.

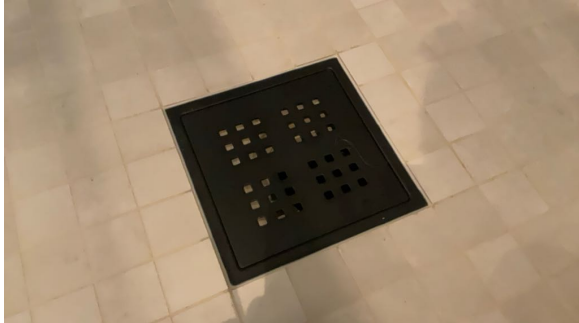
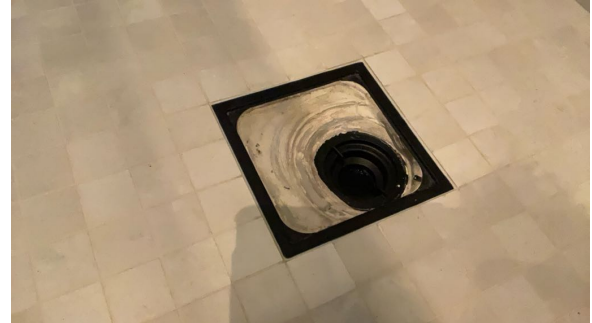
### TG 1 Overflater Gulv

Det er målt ca 27 mm høydeforskjell på gulv fra dørterskel til topp slukrist. Fliser på gulv med gulvvarme. Fallforhold på gulvet er målt og funnet tilfredsstillende. Ved enkle fuktsøk ble det ikke registrert unormale verdier. Det dusjes direkte på gulv/vegg, noe som gir økt belastning på konstruksjonene. Overflater under badekar er begrenset inspisert på grunn av tilgjengelighet. Fallforhold er ikke kontrollert under dusjkabinett / badekar pga manglende adgang for måling.

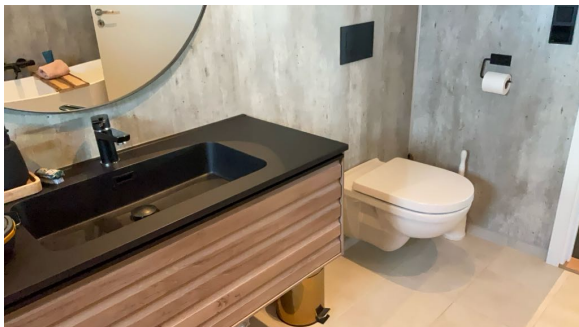
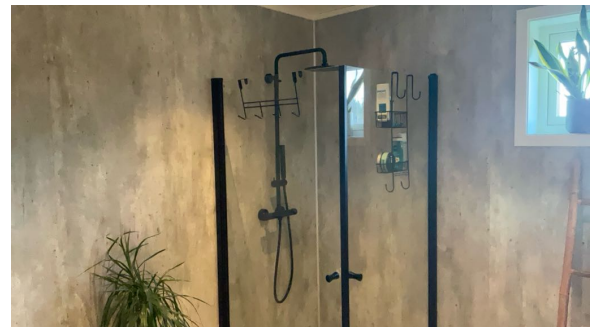
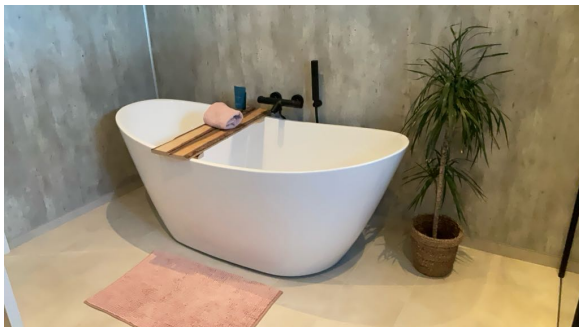
### TG 1 Sanitærutstyr og innredning

Innredning med servant, dusjhjørne med garnityr, blandebatteri og glassdører, gulvmontert toalett og badekar. Det registreres ingen avvik på sanitærutstyr og innredninger utover normal bruksslitasje og det virker til at bygningsdelene oppfyller sin tiltenkte funksjon på befaringsdagen.

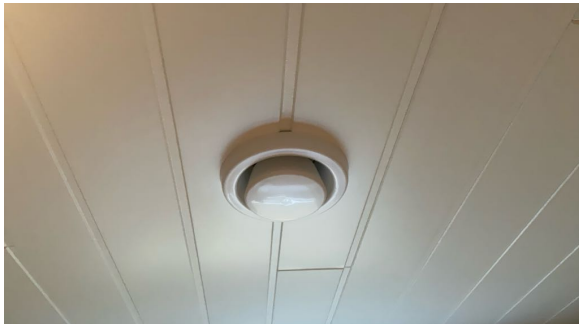
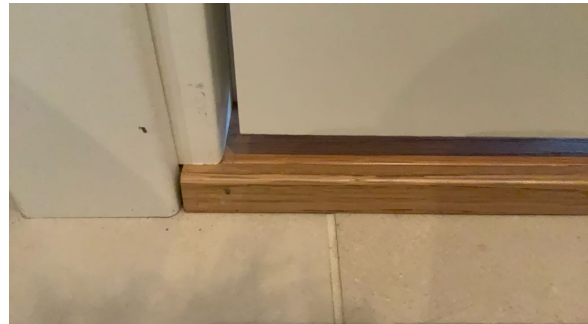
### TG 1 Ventilasjon

Balansert ventilasjon og tilluft under dør. Det er varme i gulv. Tilluft i dør.

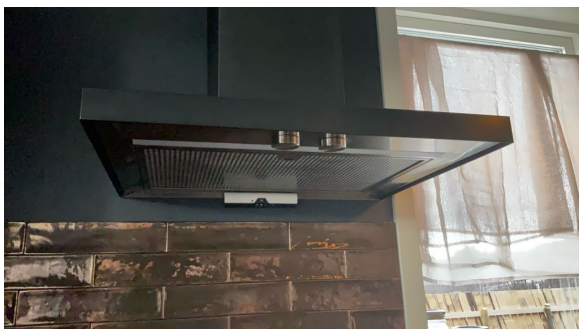
### TG 1 Avtrekk

Avtrekk fra kjøkken montert over kokesone.

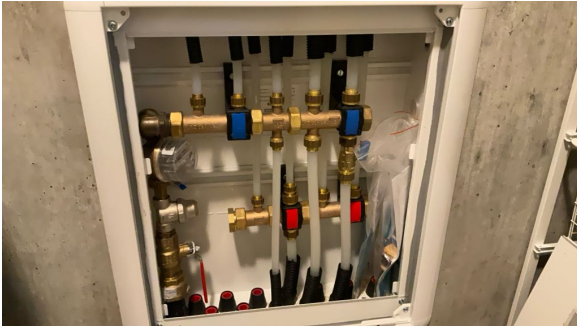
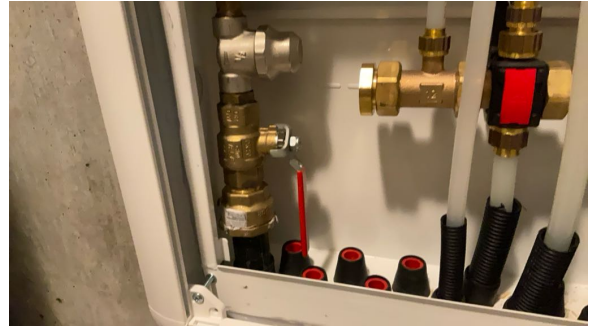
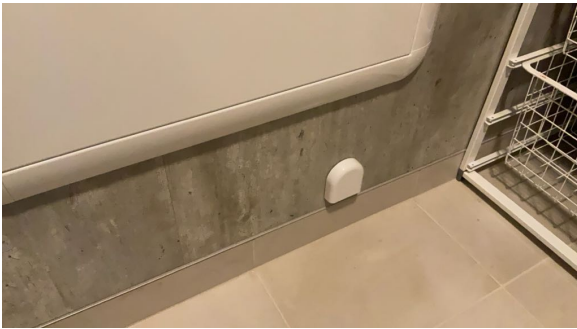
Synlige vannrør i: Plast, rør-i-rør. Kobber/metall. Innvendig hovedstoppekran er plassert i fordelerskap. Vannmåler er montert. Anlegget er ikke teknisk vurdert. Bygningssakkyndig er ikke VVS fagmann. Sanitærinstallasjoner er blant de delene i en bygning som har kortest levetid, er vanskeligst å vedlikeholde, og forårsaker flest vann- og fuktskader. Erfaring viser at hele sanitærinstallasjonen skiftes minst en til to ganger i løpet av bygningens levetid. I tillegg må komponenter som f.eks. armaturer skiftes oftere.

Røranlegget oppfyller sin tiltenkte funksjon.

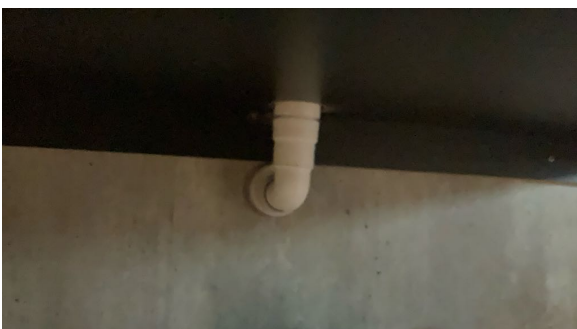
## TG 1 Avløpsrør

Synlige avløpsrør i: Plast. VVS anlegg er ikke den bygningssakkyndiges kompetanseområde. Det gjøres oppmerksom på at herværende kontrollen kun er en stikkprøvekontroll, og gir ingen garanti for at anlegget er feilfritt. Avløpsanlegget oppfyller sin tiltenkte funksjon Normal levetid for installasjoner er ca. 30-50 år, men kan variere avhengig av rørmateriale, egenskapene til avløpsvann og vedlikeholdet. Sanitærinstallasjoner er blant de delene i en bygning som har kortest levetid, er vanskeligst å vedlikeholde, og forårsaker flest vann- og fuktskader. Erfaring viser at hele sanitærinstallasjonen skiftes minst en til to ganger i løpet av bygningens levetid. Anlegget er ikke teknisk vurdert. Bunnledningene og utvendige ledninger er nedgravd og ikke tilgjengelig for inspeksjon.

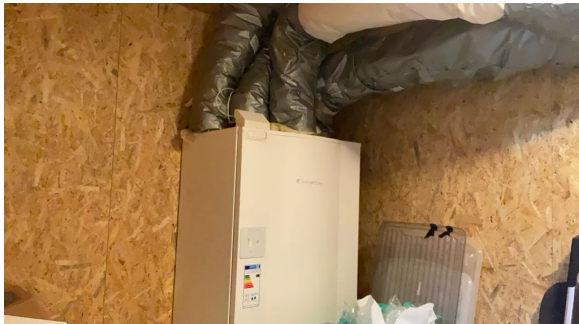
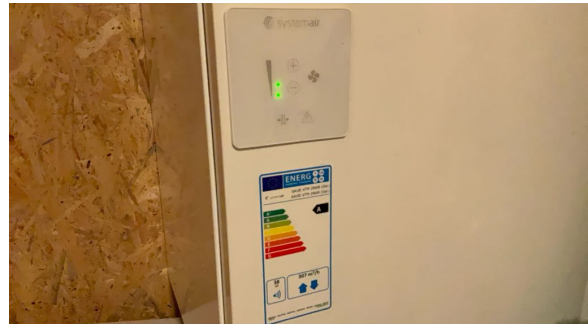
## TG 1 Ventilasjon

Ventilasjonen består av balansert ventilasjon. Vifter sørger for både tilførsel og avtrekk av ventilasjonsluften.

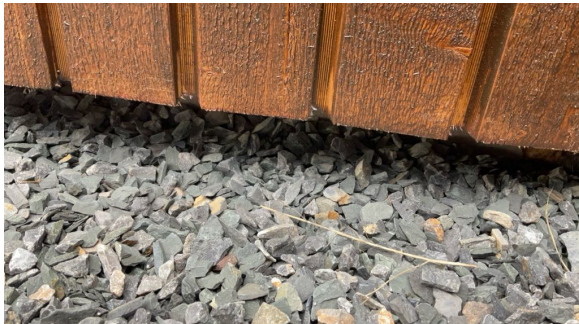
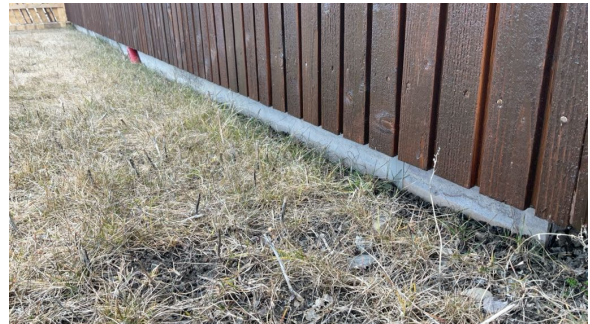
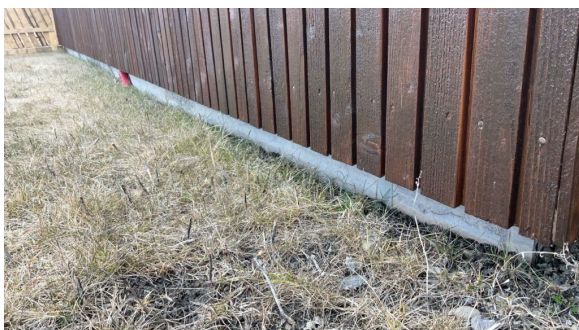
### TG 1 Grunnmur og fundamenter

Støpt grunnmur/plate på mark.
