# Tilstandsrapport

Enebolig

Nesveien 403, 1960 LØKEN

Befaringsdato: 09.04.2025

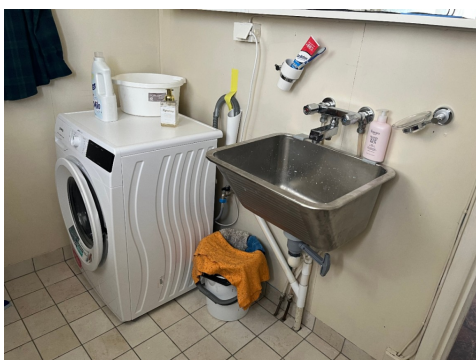
Det foreligger ingen dokumentasjon på badet.

Vaskerom.

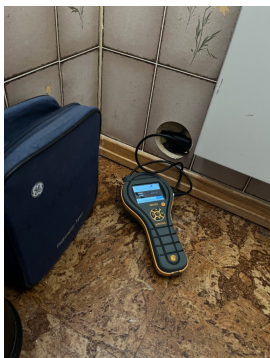
Hulltaking er foretatt i toalettrom mot vaskerom.  
Fuktmåling i trevirke viste normale verdier.

Fuktmåling uten avvik.  
Ved målinger under 7,8 % vil displayet ikke vise resultat.

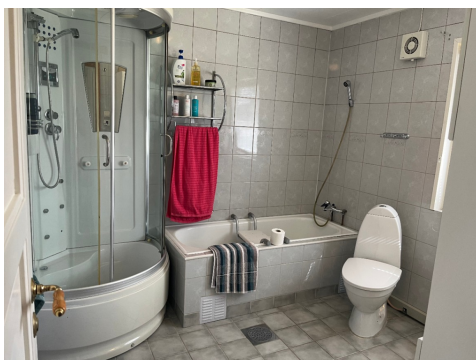
Det foreligger ingen dokumentasjon på våtrommet.

Bad 1.etasje.

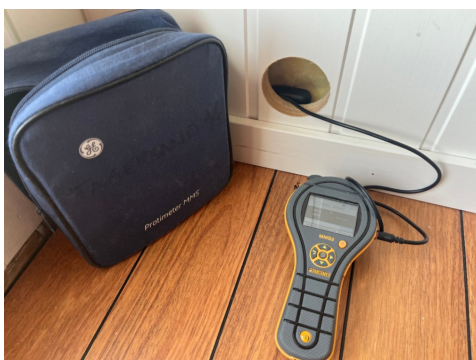
Hulltaking er foretatt i soverom mot våtsone til dusj.  
Fuktmåling i trevirke viste normale verdier.

Fuktmåling uten avvik.  
Ved målinger under 7,8 % vil displayet ikke vise resultat.

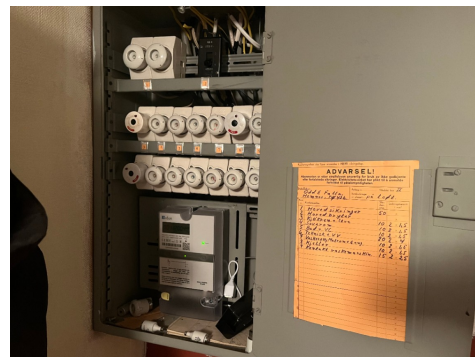
På grunnlag av avsluttet tilsynssak datert 14.5.2025 er det ikke behov for utvidet el-kontroll.

Det bemerkes at undertegnede takstmann ikke er fagmann innen elektro og kontrollen er forenklet og utelukkende på det som er synlig, det kan derfor være feil med anlegget som ikke er oppdaget.

El-skap.

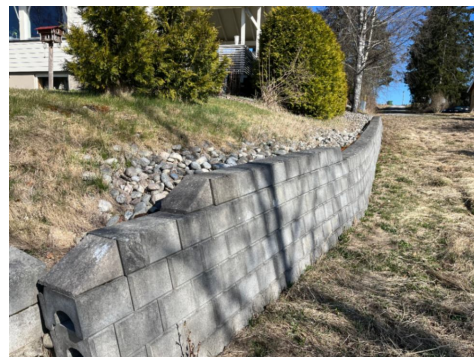
Det er forstøtningsmur av sementblokker.

Forstøtningsmur.
