Nesveien 403, 1960 LØKEN

**Stor, familievennlig enebolig over to plan og med to garasjer, landlig utsikt og fine uteplasser.**

# Tilstandsrapport

## ENEBOLIG

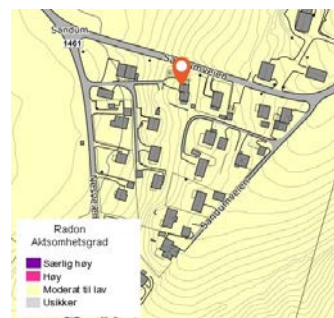
Eiendommen ligger i et område som NVE Radon aktsomhetskart er definert med "moderat til lav" aktsomhetsgrad.

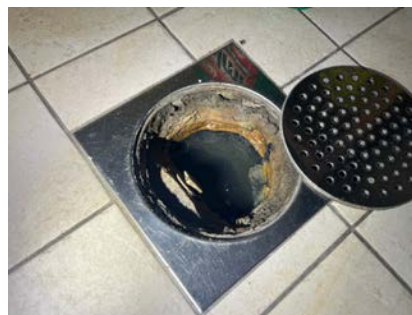
- Det er påvist mangelfull/feil utførelse rundt rørgjennomføringer e.l. som gir fare for fukt i konstruksjonen i våtsone.
- Membran kan ikke konstateres (ikke synlig og det foreligger heller ikke dokumentasjon).
- Mer enn halvparten av forventet brukstid er passert på membranløsningen.

Grunnet alder og usikkerhet ved tettesjikt på gulv, bør det påregnes at gulv og tettesjikt fornyes.

Sluk på vaskerom.

- Overvåk konstruksjonen jevnlig. For å få tilstandsgrad 0 eller 1 må løsningen utbedres, men tidspunktet for når dette er nødvendig er vanskelig å si noe om.
- Konsekvensen er at det kan oppstå fuktskader i konstruksjonen bak overflatematerialet. Vann kan trenge inn gjennom utette rørgjennomføringer og forårsake fuktskader ved fukttilførsel gjennom enten bruksvann eller lekkasjevann.
- Det er viktig å merke seg at levetiden til en membran varierer basert på kvalitet, installasjon og bruk. Eldre membraner kan bli sprø og sprekke opp, noe som fører til at de mister sin vanntettende funksjon. Dette kan resultere i vannlekkasjer gjennom vegger og gulv og fuktskader.

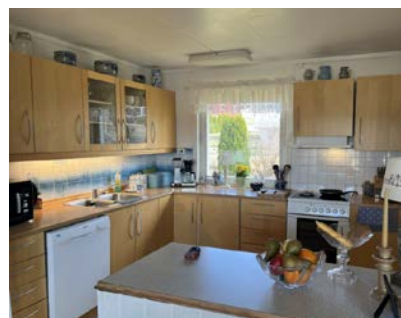
Kjøkkeninnredning med glatte fronter, laminert benkeplate med nedfelt vaske- og skyllekum, oppvaskmaskin, komfyr og kjøleskap. Laminat på gulv og fliser på vegg over kjøkkenbenk. Benkeplate har noe fuktskade i underkant og skapfront har merker i underkant, vurdert til mindre avvik. Ved fuktsøk ble det registrert normale verdier på utsatte steder.

Kjøkkeninnredning.

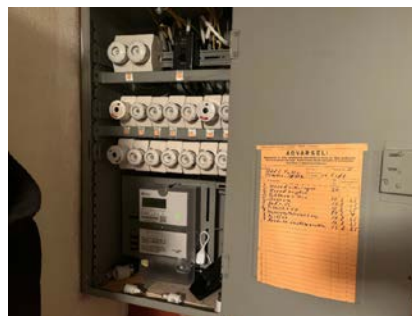
På grunnlag av avsluttet tilsynssak datert 14.5.2025 er det ikke behov for utvidet el-kontroll.

Det bemerkes at undertegnede takstmann ikke er fagmann innen elektro og kontrollen er forenklet og utelukkende på det som er synlig, det kan derfor være feil med anlegget som ikke er oppdaget.

El-skap.

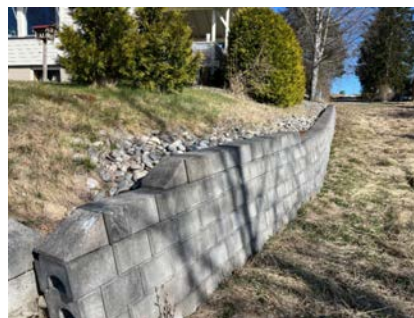
Det er forstøtningsmur av sementblokker.

Forstøtningsmur.
