Tilstandsrapport

Fritidsbolig

Nordmyrveien 31, 8752 KONSVIKOSEN

Befaringsdato: 16.09.2025

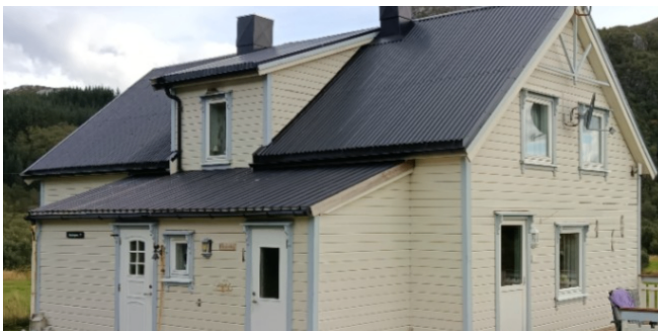
Veggkonstruksjon

Yttervegger av bindingsverk i tre. Ytterveggene er utvendig kledd med liggende kledning. Det bemerkes at takstingeniøren ikke har gjort fysiske inngrep i konstruksjonen, og at isolasjonstykkel, kvalitet eller tilstand derfor ikke kan dokumenteres. Det er opplyst at veggene ble etterisolert i perioden 2008–2011.

Det bør etableres lusing/musebånd i nedre kant av konstruksjonen for å hindre at skadedyr kommer inn i konstruksjonen. Konsekvensen av manglende musesperre er økt risiko for at skadedyr kan ta seg inn i veggkonstruksjonen og forårsake skader.

Værslitt vindskibord bør overflatebehandles eller eventuelt skiftes ut for å forhindre videre forringelse og redusere risikoen for råteskader.

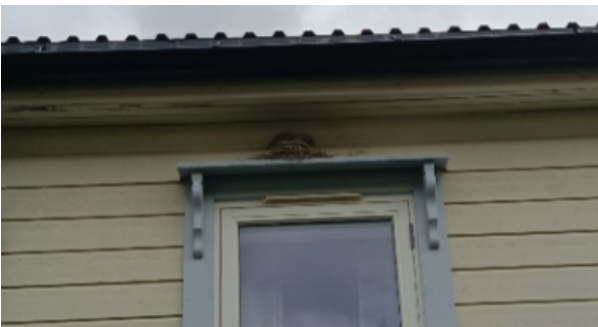
Det er et fuglereir over vinduet.

Før man eventuelt fjerner reiret, og dersom det er usikkert om det er et etablert reir, bør Statens naturoppsyn kontaktes for veiledning i henhold til regelverket.

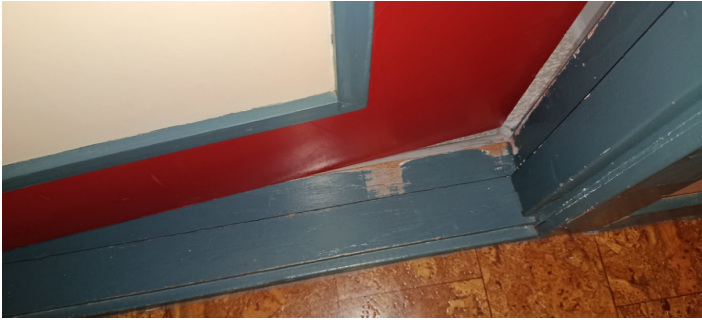
TE 2 Andre innvendige forhold

Det ble observert muselort ved befarings.

Det bør gjennomføres ytterligere undersøkelser for å kartlegge eventuelle skader som skadedyr kan ha forårsaket.

Tiltak bør iverksettes for å hindre mus i å komme inn i boligen, da mus kan forårsake skade på konstruksjonen og utgjøre en helseisiko.

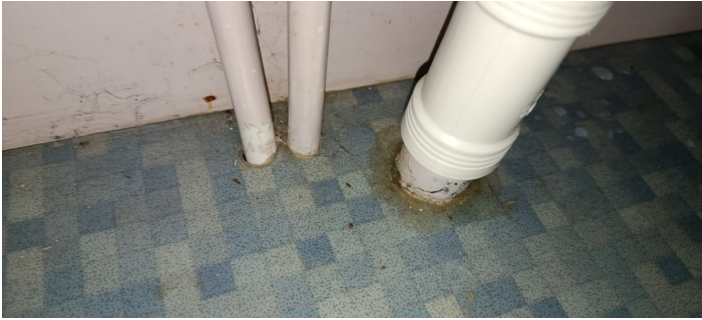
1. ETASJE > VASKEROM

TC 2 Tilliggende konstruksjoner våtrom

- Dersom tiltaket ikke utføres er det fare for ytterligere skadeutvikling.

Våtrommet må totalrenoveres. Alle forhold med tettesjikt, våtsone, sluk m.m. må dokumenteres.
