Nordmyrveien 31, 8752 KONSVIKOSEN

**Enebolig benyttet til fritidsbolig,
romslig utebod og utestue.
Landlige omgivelser.**

Salgsobjekt: Enebolig
Eierform: Eiet
Byggeår: Ca 1938, sist utbygd inngangsparti/bod/vaskerom/bad sist på 60-tallet.
BRA-i/BRA Total 135/237 kvm
Tomtstr.: 1959.3 kvm
Soverom: 4
Antall rom: 5
Gnr./bnr. Gnr. 45, bnr. 141
Oppdragsnr.: 1807260035

Befaringsdato: 16.09.2025

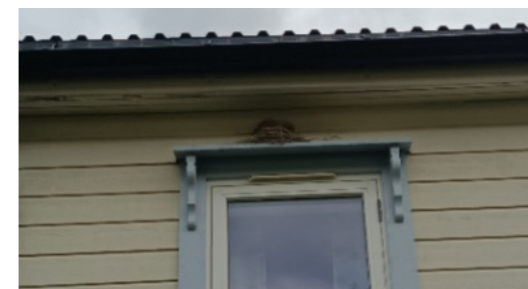
Det er et fuglereir over vinduet.

Før man eventuelt fjerner reiret, og dersom det er usikkert om det er et etablert reir, bør Statens naturoppsyn kontaktes for veiledning i henhold til regelverket.

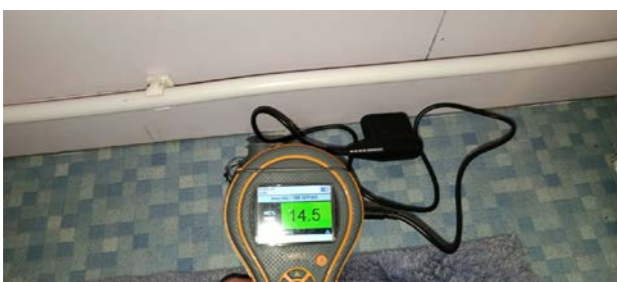
- Dersom tiltaket ikke utføres er det fare for ytterligere skadeutvikling.

Våtrommet må totalrenoveres. Alle forhold med tettesjikt, våtsone, sluk m.m. må dokumenteres.

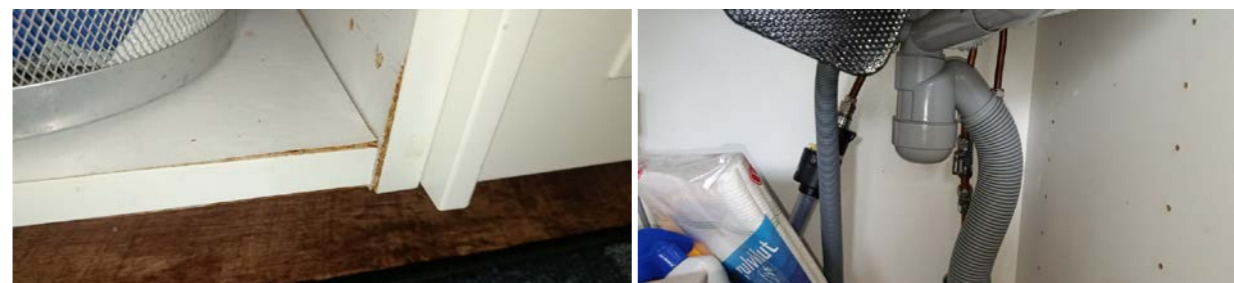
- Noe fuktsvell i bunnplate i benkeskap under vasken.

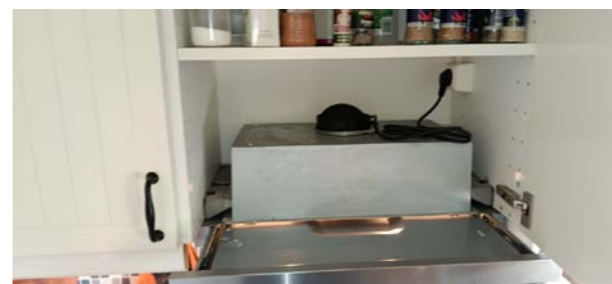
Avvik: Det er kun kullfilterventilator på kjøkkenet og heller ikke andre forserte/mekaniske avtrekksløsninger fra kokesonen. Avtrekket har lav funksjon.

- Om mulig bør det etableres mekanisk/forsert avtrekk ut fra kokesonen.
