Trollvikøyra 19, 9307 FINNSNES

Stor og innholdsrik enebolig med utleie og dobbelgarasje. Meget fin beliggenhet - flott utsikt og gode solforhold.

Befaringsdato: 17.10.2024

Rapportdato: 31.10.2024

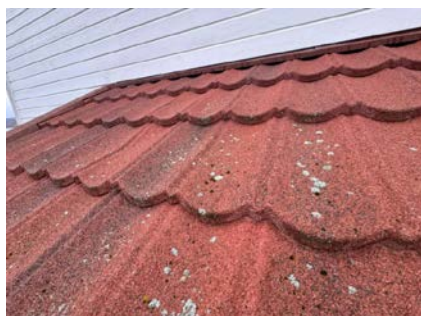
Eksempel på bulk i taktekingen.

Det anbefales å bytte ut skadde takpanner.
Jeg anbefaler å vaske taktekingen etter leverandørens anbefaling.

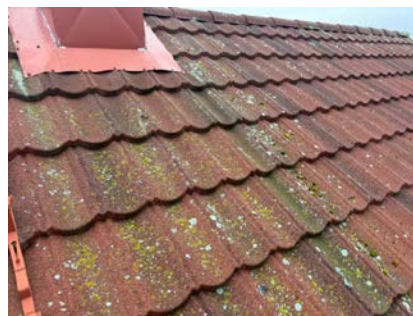
Mosedannelse.

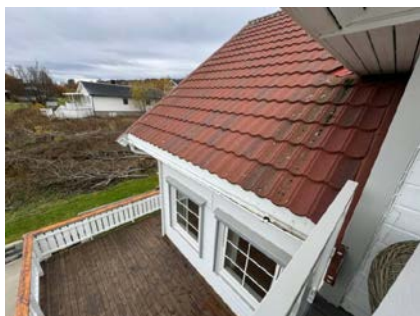
Manglende snøfanger hvor folk kan ferdes.

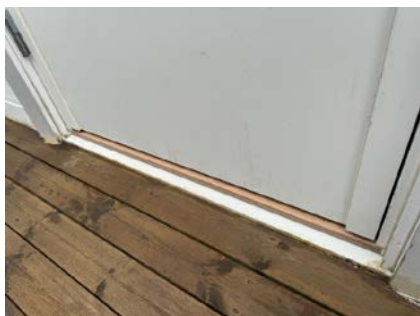
Bygningen har to malte hovedytterdører og tre malte balkongdører i tre. Balkongdører anbefales malt utvendig.

Altandør.

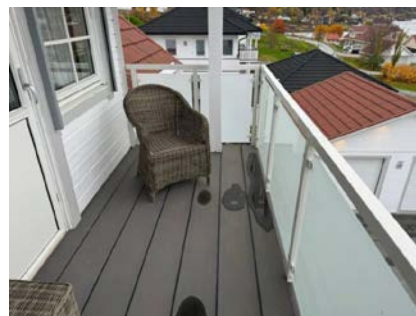
Altan/terrasse.

TC 2 Altan

- Det må gjennomføres ytterligere undersøkelser.

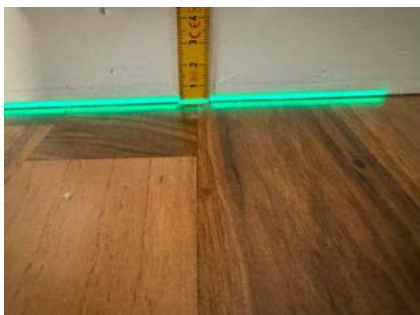
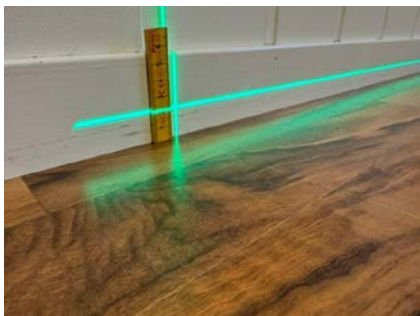
Måling på soverommet.

TC 2 Etasjeskille/gulv mot grunn

- For å få tilstandsgrad 0 eller 1 må høydeforskjeller rettes opp. Ytterligere undersøkelser må foretas for å få kartlagt omfanget for utbedring.

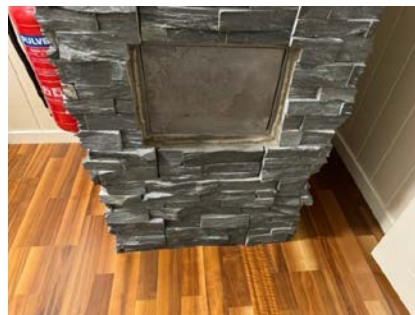
TG 2 Pipe og ildsted

Manglende sotluke under sotluken.

- Det anbefales å montere ildfast plate under luker på pipe.

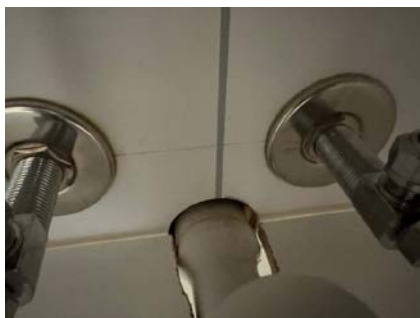
- Det er påvist mangelfull/feil utførelse rundt rørgjennomføringer e.l. som gir fare for fukt i konstruksjonen i våtsone.
- Mer enn halvparten av forventet brukstid er passert på membranløsningen.
- Sluk har begrenset mulighet for inspeksjon og rengjøring.

- Løsningen/utførelsen rundt rørgjennomføringer gir fare for fukt inn i konstruksjoner.

Ikke fuget rundt avløpsrøret.

Det må foretas fugging av rørgjennomføringer for å sikre tett vegg.

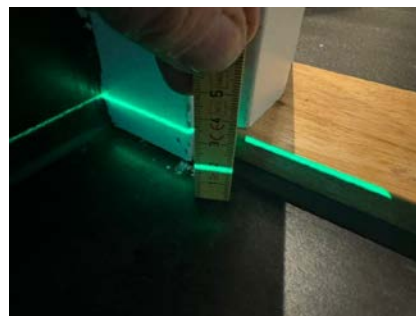
Avviket ved fallet på gulvet øker risikoen for at vann kan flomme ut av rommet samt at det kan bli stående vanddammer som ikke renner til sluk. Selv om fallforholdene ikke er innenfor de kravene som var både når boligen ble bygget og når badet ble pusset opp vil det ikke være økonomisk forsvarlig å utbedre fallforholdene som et enkeltstående tiltak. Det anbefales at det gjøres en helhetlig prosjektering ved oppgradering av våtrommet slik at fallforholdene da blir riktige.

Måling ved dør.

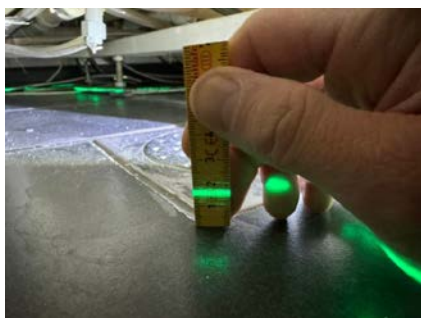
Avviket ved fallet på gulvet øker risikoen for at vann kan flomme ut av rommet samt at det kan bli stående vanddammer som ikke renner til sluk. Selv om fallforholdene ikke er innenfor de kravene som var både når boligen ble bygget og når badet ble pusset opp vil det ikke være økonomisk forsvarlig å utbedre fallforholdene som et enkeltstående tiltak. Det anbefales at det gjøres en helhetlig prosjektering ved oppgradering av våtrommet slik at fallforholdene da blir riktig.

Måling ved sluken.

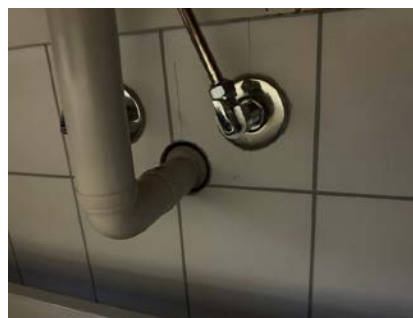
- Det er påvist mangelfull/feil utførelse rundt rørgjennomføringer e.l. som gir fare for fukt i konstruksjonen i våtsoner.
- Mer enn halvparten av forventet brukstid er passert på membranløsningen.
- Sluk har begrenset mulighet for inspeksjon og rengjøring.
- Det er uegnede materialer i våtsoner

- Løsningen/utførelsen rundt rørgjennomføringer gir fare for fukt inn i konstruksjoner.
- Uegnede materialer må fuktbeskyttes/utskiftes.

Rørgjennomføring som ikke er fuget.

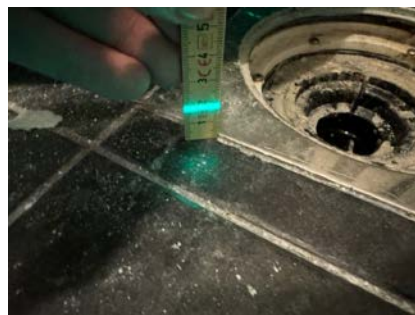
Avviket ved fallet på gulvet øker risikoen for at vann kan flomme ut av rommet samt at det kan bli stående vanddammer som ikke renner til sluk. Selv om fallforholdene ikke er innenfor de kravene som var både når boligen ble bygget og når badet ble pusset opp vil det ikke være økonomisk forsvarlig å utbedre fallforholdene som et enkeltstående tiltak. Det anbefales at det gjøres en helhetlig prosjektering ved oppgradering av våtrommet slik at fallforholdene da blir riktig.

Måling ved sluk.

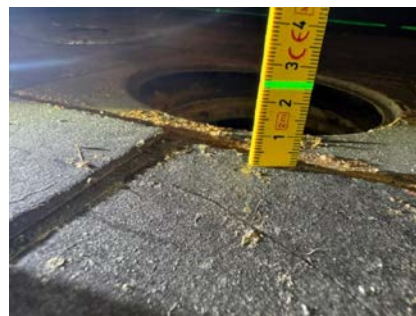
Avviket ved fallet på gulvet øker risikoen for at vann kan flomme ut av rommet samt at det kan bli stående vanddammer som ikke renner til sluk. Selv om fallforholdene ikke er innenfor de kravene som var både når boligen ble bygget og når badet ble pusset opp vil det ikke være økonomisk forsvarlig å utbedre fallforholdene som et enkeltstående tiltak. Det anbefales at det gjøres en helhetlig prosjektering ved oppgradering av våtrommet slik at fallforholdene da blir riktige.

Måling ved sluken.

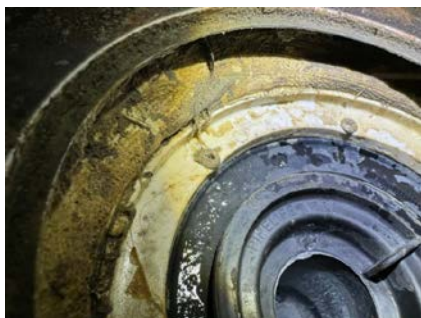
Slukmansjetteten er løsnet fra klemringen.

Sluk.

Rørgjennomføringen må fuges. Slukmansjetteten må utbedres. konsekvens: Vann kan trenge gjennom gulvet og veggene, noe som kan føre til omfattende vannskader i konstruksjonen.

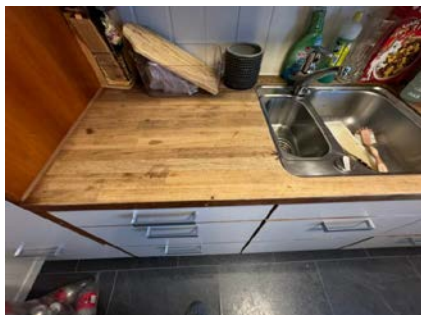
- Det er påvist skader på overflater/kjøkkeninnredning utover normal slitasjegrade.
- Det er påvist skader/fuktskjolder i kjøkkengulvet.

Benkeplate må behandles.

- Det må påregnes lokal utbedring/utskiftning.

Det må regnes med noe vedlikehold.

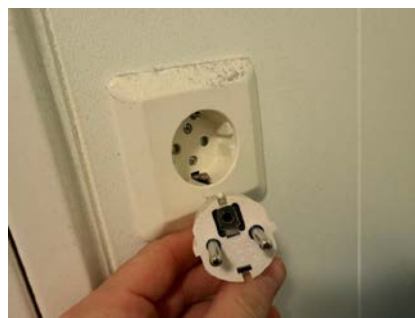
Stikk til varmtvannsberederen.

- Det bør etableres tilfredsstillende el-tilkobling etter gjeldende forskrift.
