Trollvikøyra 19, 9307 FINNSNES

**Stor og innholdsrik enebolig med utleie og dobbelgarasje. Meget fin beliggenhet - flott utsikt og gode solforhold.**

Befaringsdato: 17.10.2024

Rapportdato: 31.10.2024

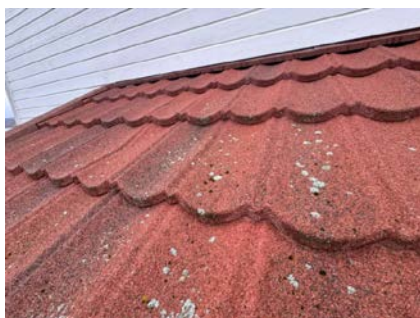
Eksempel på bulk i taktekingen.

Det anbefales å bytte ut skadde takpanner.  
Jeg anbefaler å vaske taktekingen etter leverandørens anbefaling.

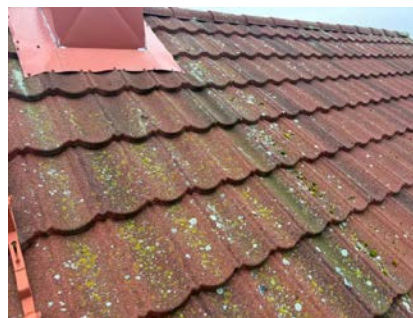
Mosedannelse.

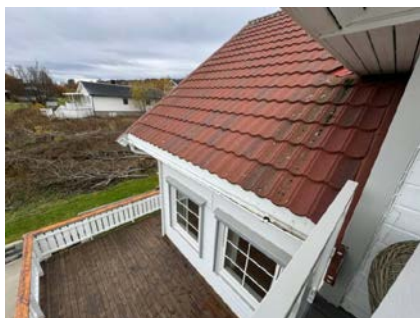
Manglende snøfanger hvor folk kan ferdes.

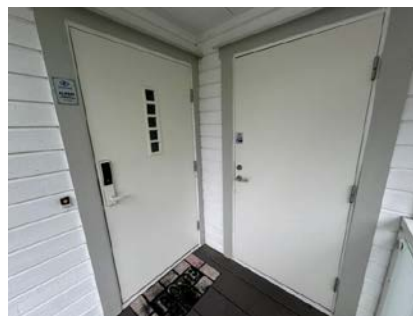
Ytterdører.

Bygningen har to malte hovedytterdører og tre malte balkongdører i tre. Balkongdører anbefales malt utvendig.

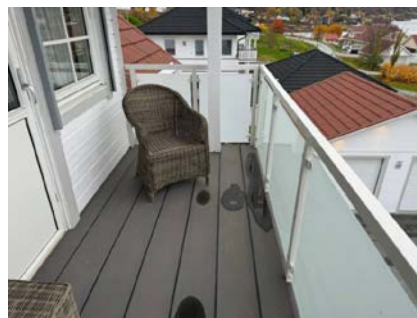
Altan/terrasse.

Balkong/terrasse ligger over innredede boligrom, usikker konstruksjon. Konstruksjonsutforming gir økt fare for skader.

- Det må gjennomføres ytterligere undersøkelser.

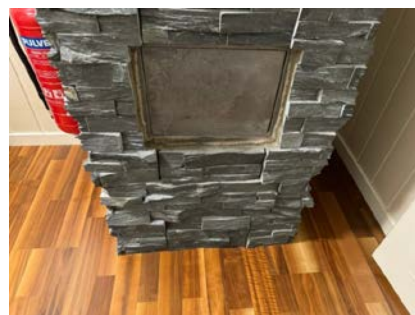
Manglende sotluke under sotluken.

- Det anbefales å montere ildfast plate under luker på pipe.

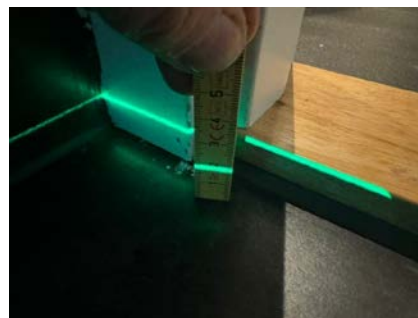
Avviket ved fallet på gulvet øker risikoen for at vann kan flomme ut av rommet samt at det kan bli stående vanddammer som ikke renner til sluk. Selv om fallforholdene ikke er innenfor de kravene som var både når boligen ble bygget og når badet ble pusset opp vil det ikke være økonomisk forsvarlig å utbedre fallforholdene som et enkeltstående tiltak. Det anbefales at det gjøres en helhetlig prosjektering ved oppgradering av våtrommet slik at fallforholdene da blir riktig.

Måling ved dør.

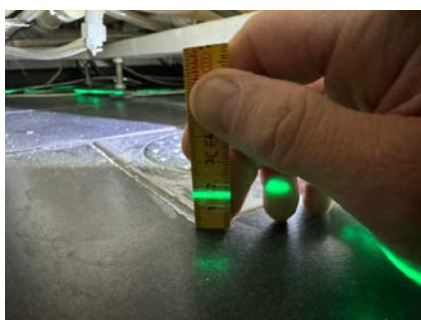
Avviket ved fallet på gulvet øker risikoen for at vann kan flomme ut av rommet samt at det kan bli stående vanndammer som ikke renner til sluk. Selv om fallforholdene ikke er innenfor de kravene som var både når boligen ble bygget og når badet ble pusset opp vil det ikke være økonomisk forsvarlig å utbedre fallforholdene som et enkeltstående tiltak. Det anbefales at det gjøres en helhetlig prosjektering ved oppgradering av våtrommet slik at fallforholdene da blir riktig.

Måling ved sluken.

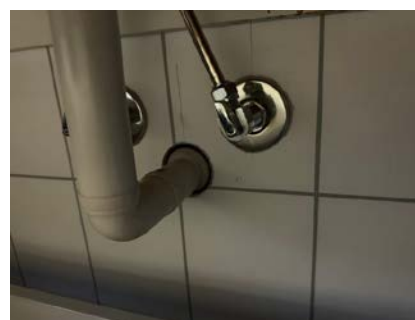
- Det er påvist mangelfull/feil utførelse rundt rørgjennomføringer e.l. som gir fare for fukt i konstruksjonen i våtsoner.
- Mer enn halvparten av forventet brukstid er passert på membranløsningen.
- Sluk har begrenset mulighet for inspeksjon og rengjøring.
- Det er uegnede materialer i våtsoner

- Løsningen/utførelsen rundt rørgjennomføringer gir fare for fukt inn i konstruksjoner.
- Uegnete materialer må fuktbeskyttes/utskiftes.

Rørgjennomføring som ikke er fuget.

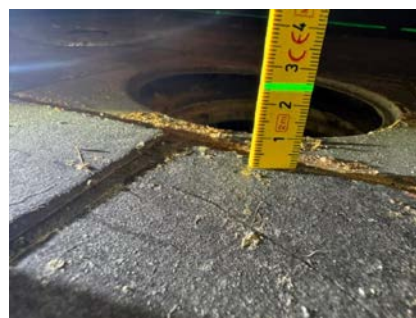
Avviket ved fallet på gulvet øker risikoen for at vann kan flomme ut av rommet samt at det kan bli stående vanddammer som ikke renner til sluk. Selv om fallforholdene ikke er innenfor de kravene som var både når boligen ble bygget og når badet ble pusset opp vil det ikke være økonomisk forsvarlig å utbedre fallforholdene som et enkeltstående tiltak. Det anbefales at det gjøres en helhetlig prosjektering ved oppgradering av våtrommet slik at fallforholdene da blir riktig.

Måling ved sluken.

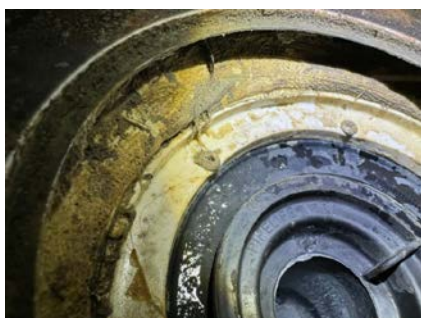
Slukmansjetteten er løsnet fra klemringen.

Sluk.

Rørgjennomføringen må fuges. Slukmansjetteten må utbedres. konsekvens: Vann kan trenge gjennom gulvet og veggene, noe som kan føre til omfattende vannskader i konstruksjonen.

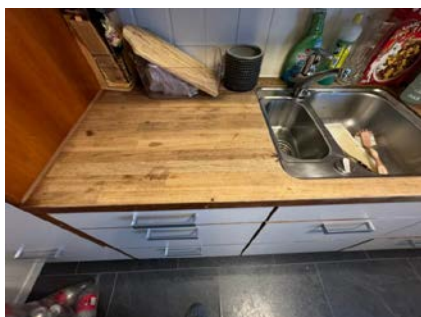
Benkeplate må behandles.

- Det må påregnes lokal utbedring/utskiftning.

Det må regnes med noe vedlikehold.
