Smiebakken 1A, 1672 KRÅKERØY

**Enebolig med utleiedel og
frittstående garasje på Kråkerøy.
Attraktiv beliggenhet.**

Tilstandsrapport

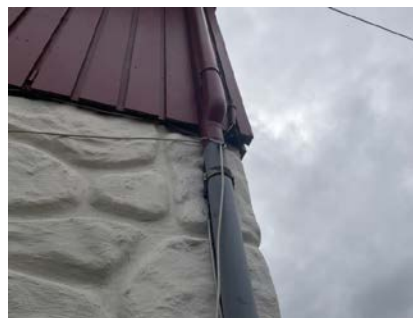
Veggkonstruksjon

Yttervegger i bindingsverk med stående og liggende kledning.

Det var ikke normalt med lufting i nedre kant av kledning på oppføringstidspunktet.

- Lokal utbedring/utskiftning bør utføres.
- Det er ikke behov for utbedringstiltak.

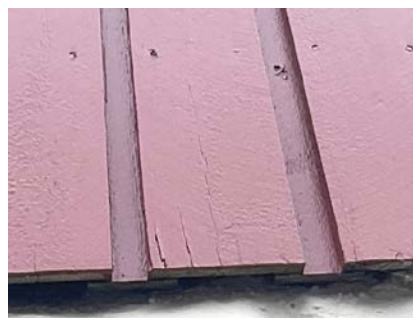
Takkonstruksjon/Loft

Saltakkonstruksjon.
Undertak av rupanel.

Tilstanden må overvåkes, og sees i sammenheng med alder beskrevet under «Taktekking».

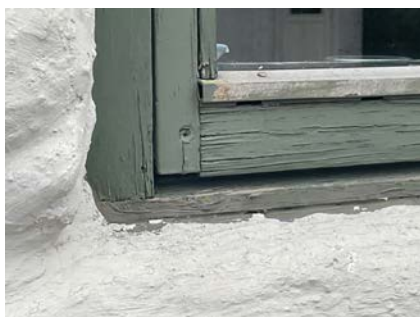
- Karmene i vinduer er slitte og det er sprekker i trevirket.

- Det må foretas lokal utbedring.
- Det må påregnes noe vedlikehold og at enkelte vinduer må skiftes ut.

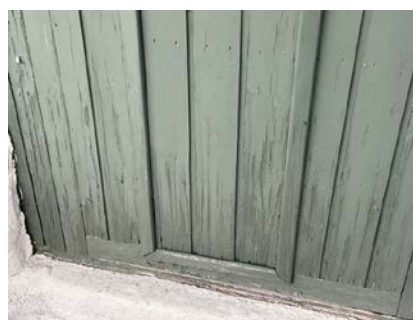
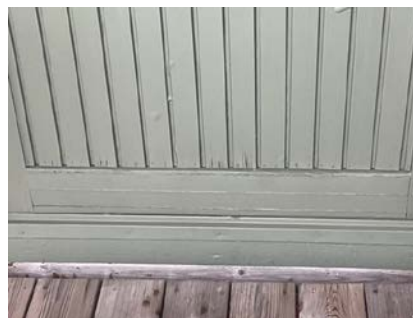
TG 2 Dører

Ytterdører i tre fra byggeår.

- Karmene i dører er værslitte utvendig og det er sprekker i trevirket.

- Det må foretas lokal utbedring.
- Det må påregnes noe vedlikehold og at enkelte dører må skiftes ut.

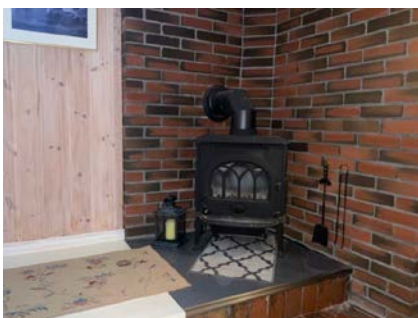
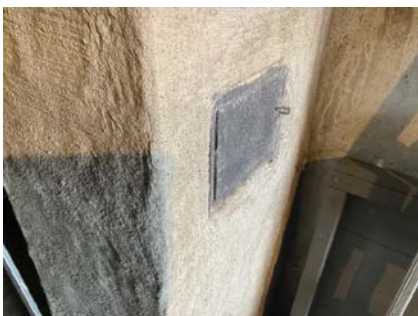
- Tidspunkt for piperehabilitering nærmer seg.

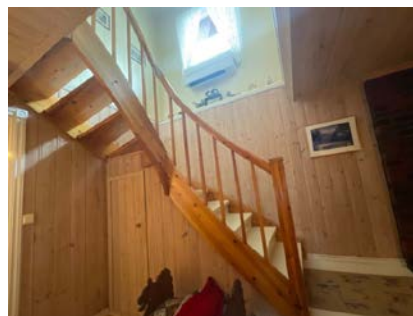
TG 2 Innvendige trapper

Lukket trapp i tre mellom etasjene.

Forskriften om krav til håndløper på begge sider i et trappeløp kom i 1967.

- Det er ikke krav om utbedring av åpninger opp til dagens krav.
- Håndløper må monteres på vegg for å tilfredsstille krav på byggetidspunktet.

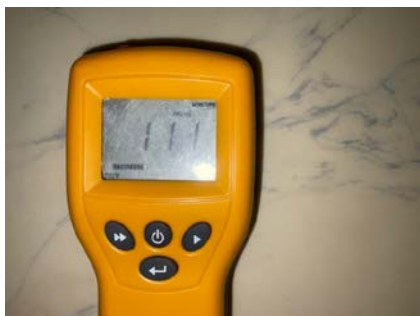
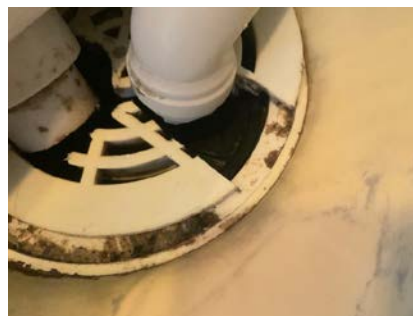
1. ETASJE UTLEIEDEL > BAD/VASKEROM

TO 2 Sluk, membran og tettesjikt

Plastsluk.
Fuktmåler viser normale verdier.

- Sluket må sjekkes og rengjøres jevnlig.
- Overvåk tilstanden jevnlig. For å få tilstandsgrad 0 eller 1 må slukløsningen skiftes ut og sannsynligvis må også membransjiktet skiftes/utbedres. Det er imidlertid vanskelig å si noe om tidspunktet for når dette er nødvendig.

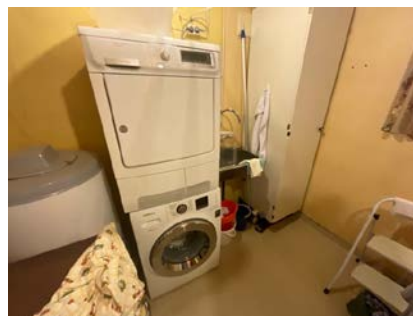
1. ETASJE HOVEDDEL > VASKEROM

TG 3 Generell

- Våtrommet må totalrenoveres. Alle forhold med tettesjikt, våtsone, sluk m.m. må dokumenteres.

Kostnadsestimat: 50 000 - 100 000

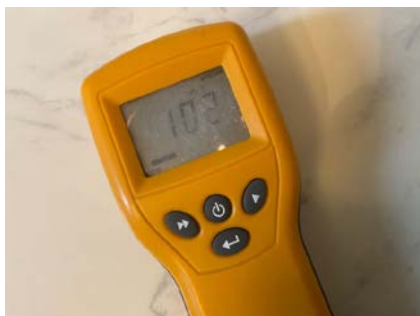
2. ETASJE > BAD

TO 2 Sluk, membran og tettesjikt

Plastsluk.
Fuktmåler viser normale verdier.

- Sluket må sjekkes og rengjøres jevnlig.
- Overvåk tilstanden jevnlig. For å få tilstandsgrad 0 eller 1 må slukløsningen skiftes ut og sannsynligvis må også membransjiktet skiftes/utbedres. Det er imidlertid vanskelig å si noe om tidspunktet for når dette er nødvendig.

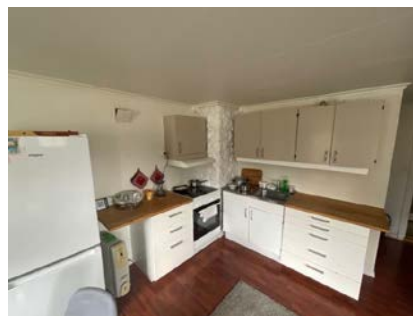
- Det er påvist at overflater har noe skader.

- Det må foretas lokal utbedring.

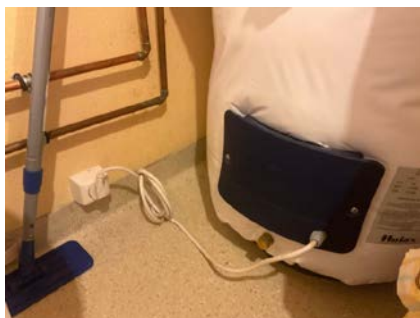
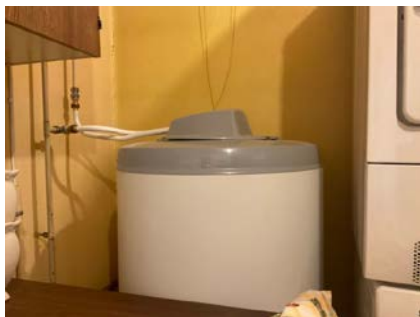
TG 2 Varmtvannstank

Varmtvannsberedere på 120 liter fra 2009 og på 200 liter fra 2023.

I 2010 kom et lovpålagt krav om at varmtvannsberedere på 2000 watt eller mer skal være tilkoblet egen koblingsboks. Det er ikke et krav til utbedring, men det anbefales at dette etableres.

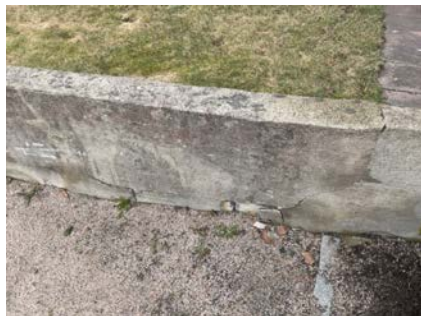
- Det er påvist mindre sprekker og/eller skjevheter i muren.

- Lokal utbedring må utføres.
