Meierivegen 13, 2260 KIRKENÆR

# Tilstandsrapport

Befaringsdato: 25.04.2025

Rapportdato: 28.04.2025

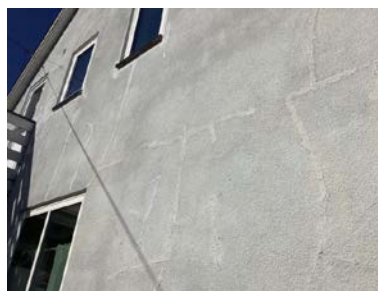
- Det er påvist sprekker i murte/pussede fasader.

Sprekker har oppstått på alle vegger, så fasaden bør påregnes vedlikehold for å oppnå et tilfredstillende resultat.

Eksempel på sprukket puss.

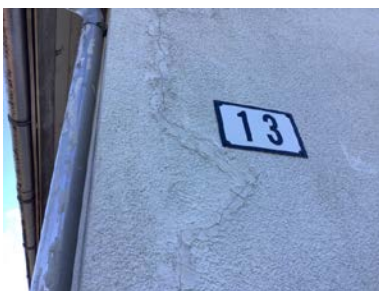
Eksempel på sprukket puss.

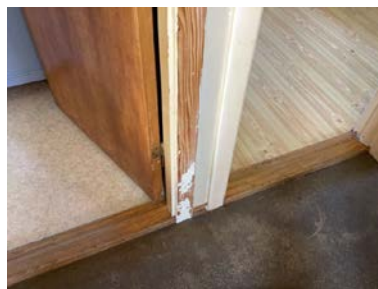
Avvikene er påvist i andre etasje. Det er slitasje på gulvbelegg og dørramming, og løsnet tapet på soverom.

Slitasje på karmlist på dør.

Enkelte overflater i andre etasje er modne for oppussing, og omfang kan styres av egne ønsker.

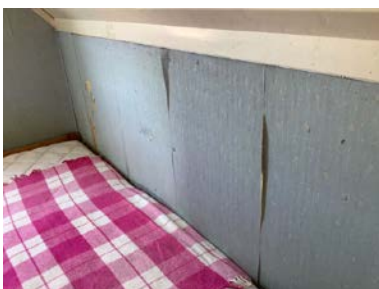
Løstnet tapet på soverom.
