Meierivegen 13, 2260 KIRKENÆR

# Tilstandsrapport

Befaringsdato: 25.04.2025

Rapportdato: 28.04.2025

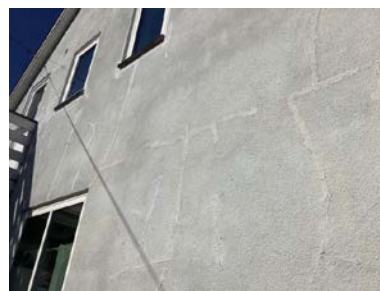
- Det er påvist sprekker i murte/pussede fasader.

Sprekker har oppstått på alle vegger, så fasaden bør påregnes vedlikehold for å oppnå et tilfredstillende resultat.

Eksempel på sprukket puss.
