Meierivegen 13, 2260 KIRKENÆR

**KIRKENÆR**

# Tilstandsrapport

Befaringsdato: 25.04.2025

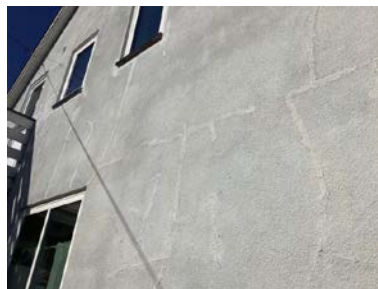
- Det er påvist sprekker i murte/pussede fasader.

Sprekker har oppstått på alle vegger, så fasaden bør påregnes vedlikehold for å oppnå et tilfredstillende resultat.

Eksempel på sprukket puss.

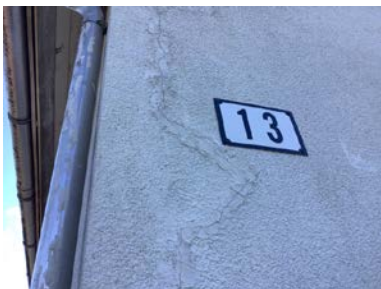
Eksempel på sprukket puss.

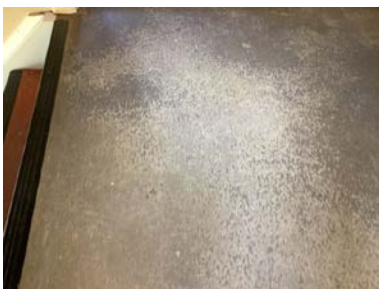
Avvikene er påvist i andre etasje. Det er slitasje på gulvbelegg og dørromramming, og løsnet tapet på soverom.

Slitasje på gulvbelegg.

Enkelte overflater i andre etasje er modne for oppussing, og omfang kan styres av egne ønsker.

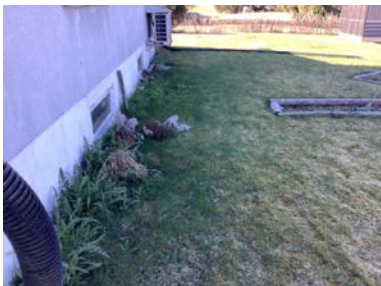
Utilfredsstillende fall fra bolig.

Terrengjustering bør utføres for å etablere tilfredsstillende fall fra boligen. Tilfredsstillende fall vil være minimum 1:50 i en avstand på minimum 3 meter fra boligen.

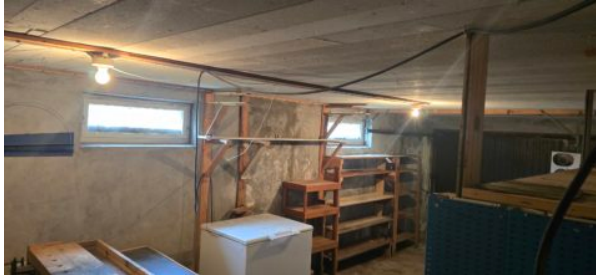
Bilde 1 Mangler kuppler i det meste av kjeller .

Kuppler mangler flere plasser i bolig, det er anbefalt å bytte til led lamper, gjerne med bevegelsessensor i kjeller og boder.
