# Tilstandsrapport

📍 Gamle Øymoringveg 1, 2390 MOELV

# gnr. 373, bnr. 199

Rapportdato: 20.03.2024

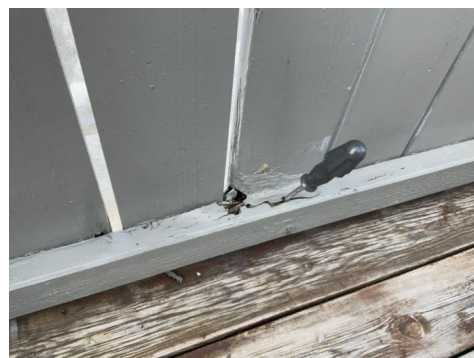
Det er påvist fukt/råteskader i konstruksjonen. Rekkverket er for lavt i forhold til dagens krav til rekkverkshøyder.

Minstehøyde på rekkverk er 100 cm. (Tek 17, dagens forskrift)
