# Tilstandsrapport

Enebolig

Trollkjelsvegen 50, 5725 VAKSDAL

Befaringsdato: 02.06.2025

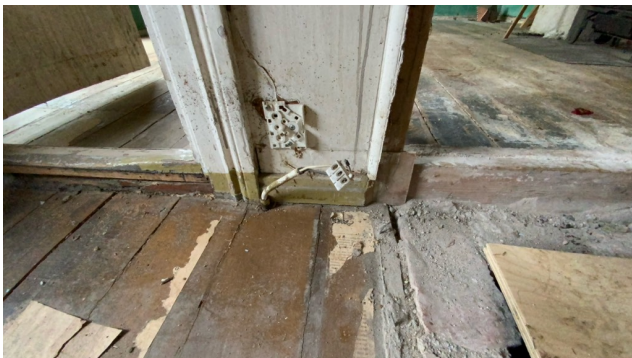
Kostnader med kontroll anslås til ca kr 10 000,-. Kostnader ved retting av eventuelle feil som avdekkes er ikke vurdert.

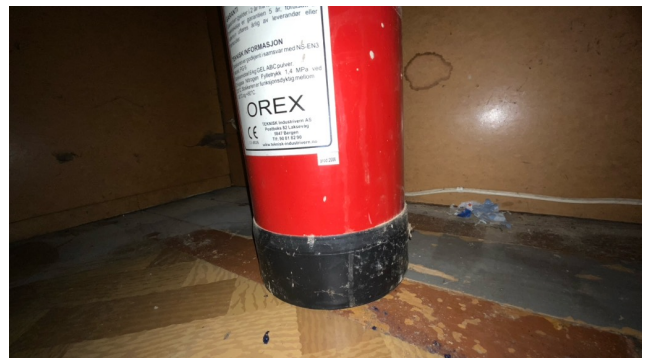
## TG 3 Branntekniske forhold

1. Er det mangler for brannslukningsutstyr i boligen iht. forskriftskrav på søknadstidspunktet, men minst Byggeforskrift 1985?  
**Nei**
2. Er det skader på brannslukningsutstyr eller er apparatet eldre enn 10 år?  
**Ja**
3. Er det mangler på røykvarsler i boligen iht. forskriftskrav på søknadstidspunktet, men minst Byggeforskrift 1985?  
**Ja**
4. Er det skader på røykvarslere?  
**Nei Det er ikke brannvarslere i boligen. Brannslukningsapparat er fra 2006.**
