# Tilstandsrapport

Kjedehus

Røsslyngveien 16 D, 1812 ASKIM

Befaringsdato: 07.05.2025

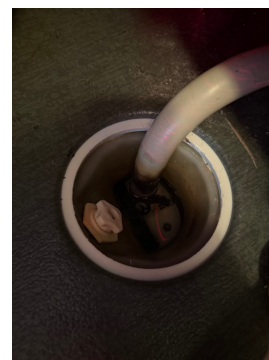
- Eldre sluk av støpejern er ofte utsatt for rust som kan medføre lekkasjer. Eventuelle lekkasjer kan medføre fuktskader på tilliggende konstruksjoner.
- Eldre sluk av plast er ofte utsatt for lekkasjer og særlig i overganger. Eventuelle lekkasjer kan medføre fuktskader på tilliggende konstruksjoner.

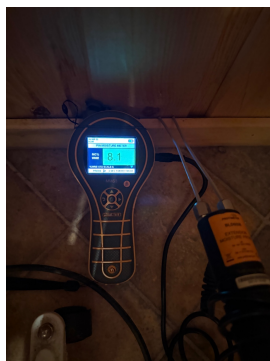
Hulltaking er ikke foretatt da tilliggende vegg er yttervegg (betong). Stikkprøve er utført direkte i synlig panel. Rørapplegget er synlig og ligger åpent langs vegg. Konstruksjonen er vurdert på bakgrunn av fuktmålinger, visuelle observasjoner, materialvalg, alder og øvrige tilgjengelige opplysninger.

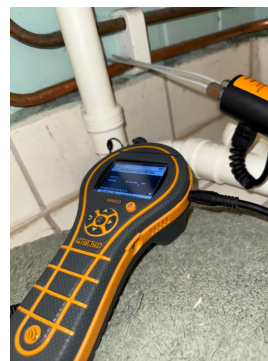
Hulltaking er ikke foretatt da vegg i våtsonen er kledd med panel. Stikkprøve er utført rett i synlig panel. Røroplegget er synlig og ligger åpent langs vegg, samt at det benyttes dusjkabinett. Konstruksjonen er vurdert på bakgrunn av fuktmålinger, visuelle observasjoner, materialvalg, alder og øvrige tilgjengelige opplysninger.

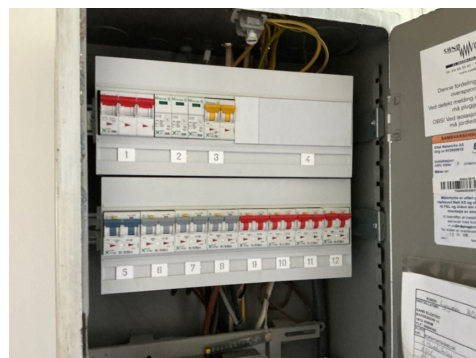
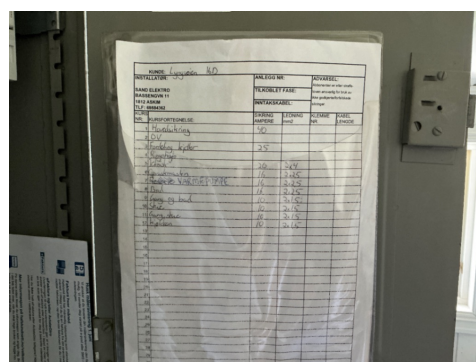
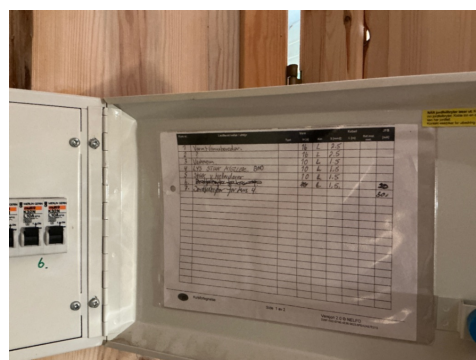
Det er automatsikringer i sikringsskapet. Undertegnede har ikke elektrokompetanse, og det elektriske anlegget er derfor ikke faglig vurdert. Det elektriske er veldig begrenset kontrollert i forbindelse med rapporten da dette krever Nemko godkjent kompetanse. På generelt grunnlag anbefales det kontroll av el-anlegget av autorisert firma.
