# Tilstandsrapport

Boligbygg med flere boenheter

Ulvenveien 117 B, 0665 OSLO

Befaringsdato: 26.09.2025

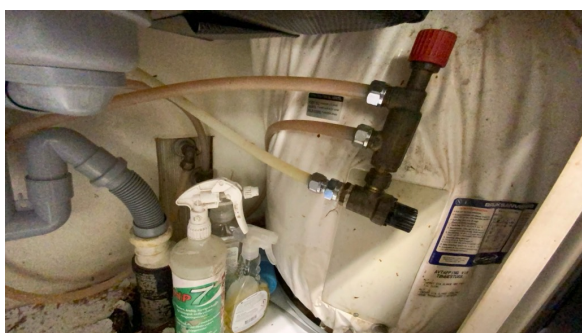
- Det bør etableres tilfredsstillende avrenning eller lekkasjesikring ved varmtvannstank.
- Det er ikke behov for utbedringstiltak siden tanken fungerer i dag, men ut ifra alder kan skader plutselig oppstå på eldre tanker.

Gjeldende forskrift er etter dagens krav og Norsk standard 3600. Tanke på brannsikkerhet og varmegang i elektrisk kobling.

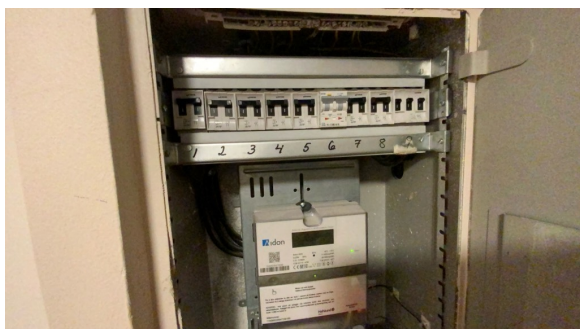
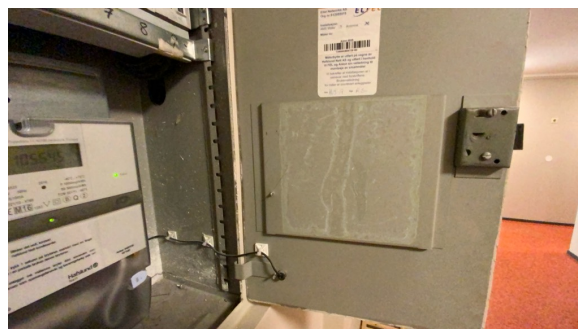
## Elektrisk anlegg

Det anbefales alltid en gjennomgang av anlegget med tanke på anleggets alder og det ikke foreligger kunnskap om anlegget. Med bakgrunn i NS3600 kreves det utført el-kontroll av fagperson for å få TG1 på anlegget. TG2 gis som følge av manglende dokumentasjon/manglende el-kontroll. Det tas spesifikt forbehold om at det ikke er gjort endringer som krever dokumentasjon etter at anlegget er godkjent. Skjulte feil og mangler for anlegget er ikke kontrollert.
