# Tilstandsrapport

Boligbygg med flere boenheter

Ulvenveien 117 B, 0665 OSLO

Befaringsdato: 26.09.2025

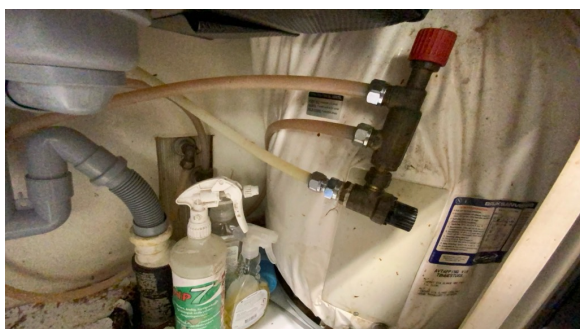
- Det er ikke behov for utbedringstiltak siden tanken fungerer i dag, men ut ifra alder kan skader plutselig oppstå på eldre tanker.

Gjeldende forskrift er etter dagens krav og Norsk standard 3600. Tanke på brannsikkerhet og varmegang i elektrisk kobling. Fast bryter bør etableres.

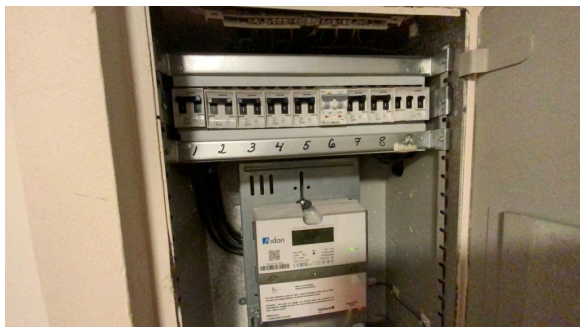
## TE 1 Elektrisk anlegg

Det tas spesifikt forbehold om at det ikke er gjort endringer som krever dokumentasjon etter at anlegget er godkjent. Skjulte feil og mangler for anlegget er ikke kontrollert.
