Tilstandsrapport

Enebolig med inntilbygget carport

Gaupevegen 7B , 2406 ELVERUM

Befaringsdato: 24.03.2026

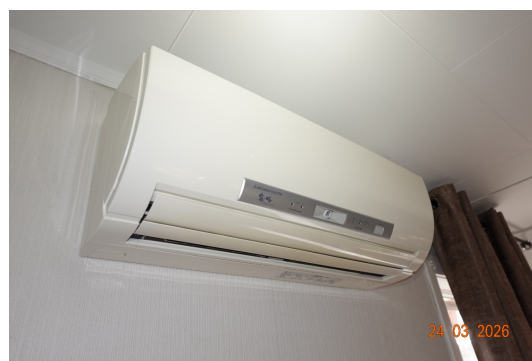
TG 1 Varmtvannstank

Varmepumpe fra 2010.

Varmekabler i baderomsgulv i kjeller og bad i 1.etasje.

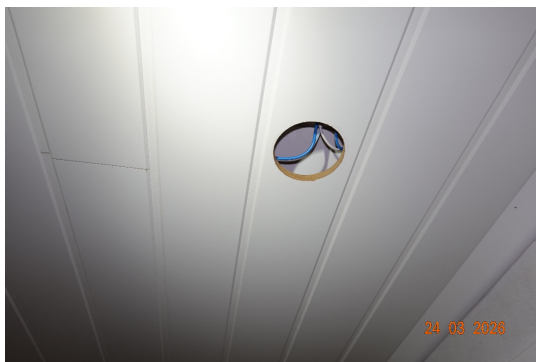
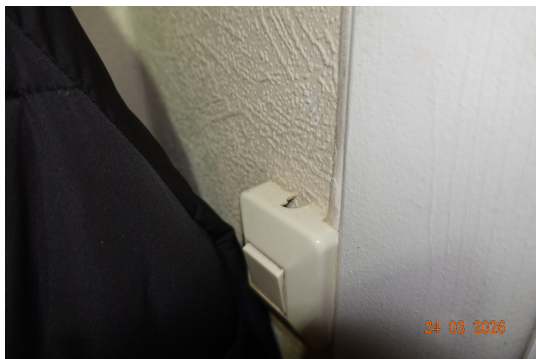
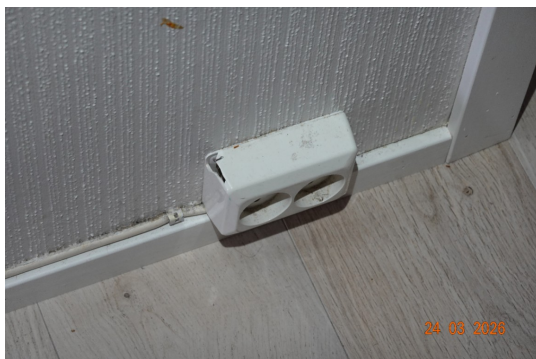
Ja På grunn av manglende downlight i kjeller og avskaling i stikkontakt/bryter i 1.etasje, anbefales en utvidet kontroll av elektrofaglig personell.
