# Tilstandsrapport

Rekkehus

Bjørneveien 23, 3617 KONGSBERG

Befaringsdato: 23.10.2025

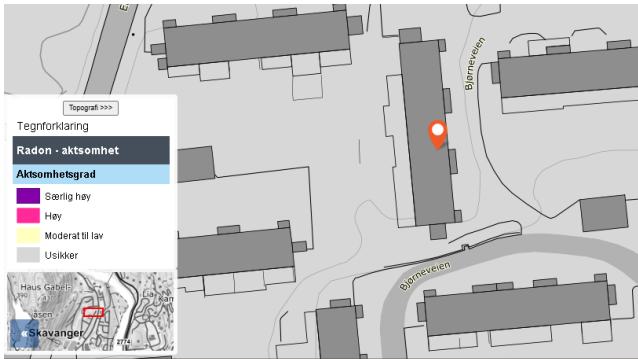
- Det bør gjennomføres radonmålinger.

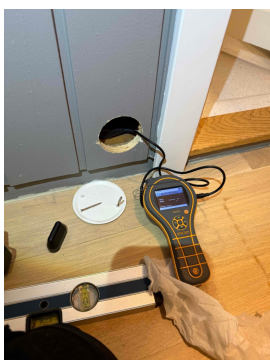
Hulltaking er foretatt uten å påvise unormale forhold. Hulltaking er foretatt ved/i gangen.

Fuktkvotemåling (vekt%) i konstruksjonen ble målt til 0.
