# Tilstandsrapport

Fritidsbolig

Drangedalsveien 1213, 3760 NESLANDSVATN

Befaringsdato: 11.03.2025

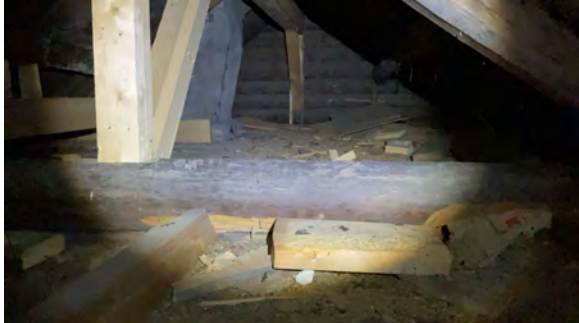
Det er funnet spor etter treskadeinsekter, antatt blåbukk. Dette er en bille som lever av laget som er mellom barken og veden. Blåbukk skader ikke takkonstruksjonens bæreevne. Det tas forbehold om at det kan finnes spor etter andre treskadeinsekter, for eksempel husbukk, i andre deler av konstruksjonen.

Det er begrenset lufting av takkonstruksjonen. Det er ikke uten videre anbefalt å øke luftingen på eldre hus, uten dampsperre. Ved å øke luftingen, senker man temperaturen på loftet. Dermed senker man duggpunktet, som igjen fører til økt risiko for kondens.

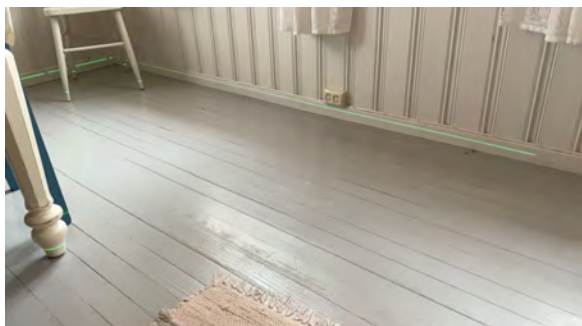
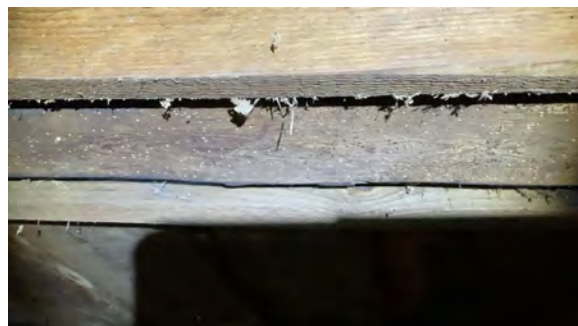
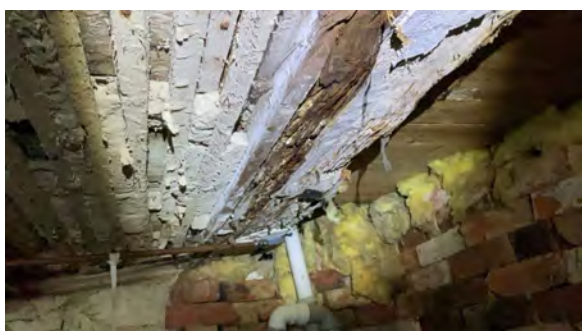
- Det er registrert symptom på sopp/råte.
- Målt høydeforskjell på over 30 mm gjennom hele rommet. Tilstandsgrad 3 gis med bakgrunn i standardens krav til godkjente måleavvik.

Det ble funnet flyvehull etter treskadeinsekter (sansynligvis stripet borebille) i gulvbjelkene i kjelleren. Angrepet bør holdes under oppsikt.

Det anbefales en kontroll og ev. behandling/ reparasjon utført av skadedyrkontrollerende firma. Kostnadsestimatet gjelder kun en kontroll.

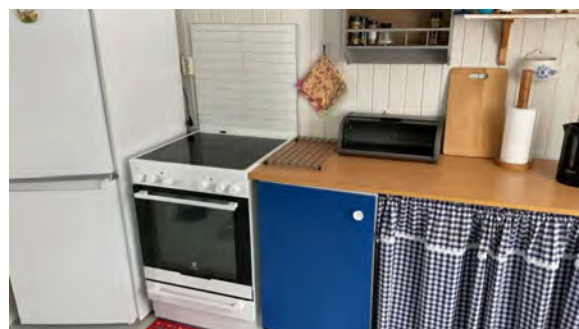
- Det er påregnelig med utskiftning/utbedringer av kjøkkeninnredningen.
