Salg
Åsvangvegen 607
2332 Åsvang

Boligens tekniske tilstand:

Dato: 18/06/2024

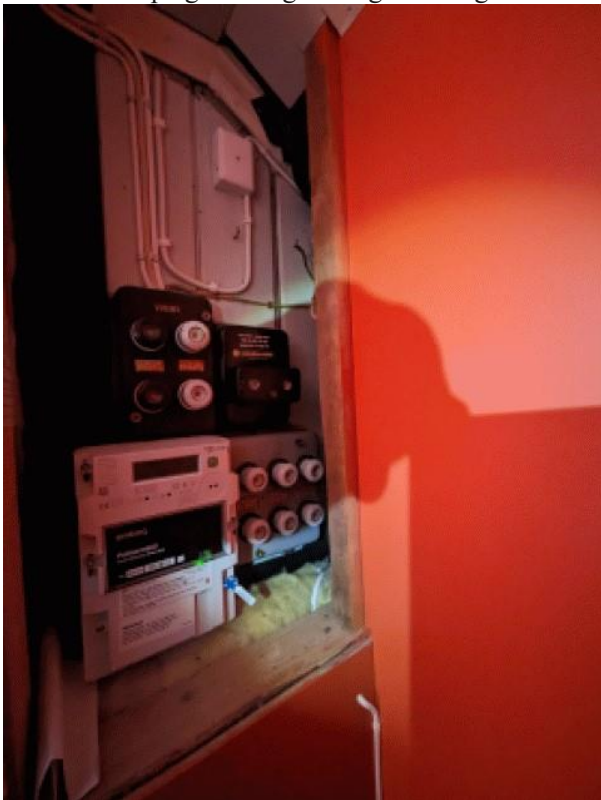
Det ble ikke fremlagt dokumentasjon eller samsvarserklæring på el. anlegget eller det som har blitt utført etter 1999, utenom montering av el. måler i 2015.

Vi anbefaler på generelt grunnlag at en registrert elektroinstallatør foretar en kontroll av boliginstallasjon ved eierskifte.
