Tilstandsrapport

📍 Sørehamnveien 71, 5179 GODVIK

gnr. 131, bnr. 13

Befaringsdato: 13.09.2024

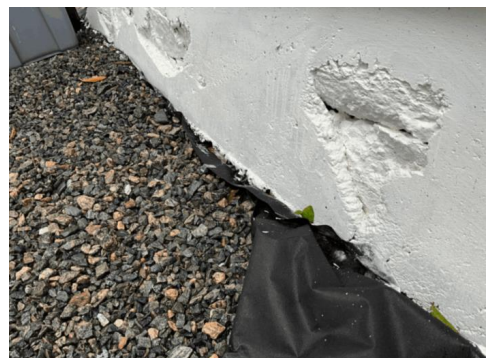
Grunnmuren har nylig vært malt i forbindelse med maling av huset.
