# Tilstandsrapport

Enebolig

Bekkestien 26, 2068 JESSHEIM

Rapportdato: 28.08.2024

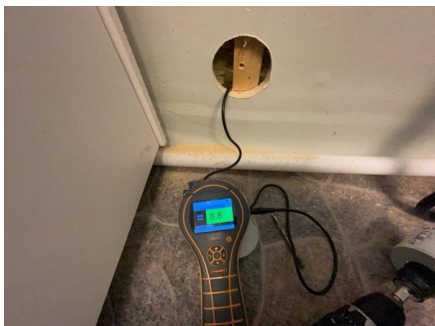
Det bemerkes at utforede yttervegger under utvendig terrengnivå er et kritisk punkt med tanke på fukt/kondensskader og har ofte skjulte feil og skader. Denne konstruksjonen blir derfor kalt en risikokonstruksjon. Tilstandsgrad er gitt med bakgrunn i alder/brukstid.

Det er ikke behov for utbedringstiltak, men det anbefales å følge med konstruksjonene.

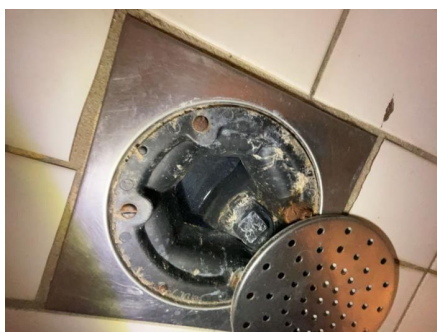
### KJELLER > BAD

På vegg er: Fliser.  
I himling er: Malte glatte flater.  
Det dusjes direkte på gulv/vegg, noe som gir økt belastning på konstruksjonene. Ved enkle fuktsøk registrerte jeg ingen unormale verdier.
