# Tilstandsrapport

Rekkehus

Revahjellane 125 , 5261 INDRE ARNA

Befaringsdato: 28.01.2026

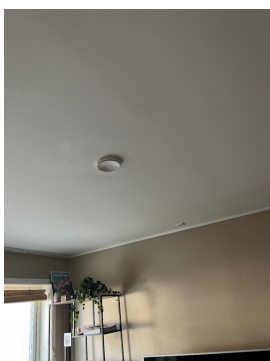
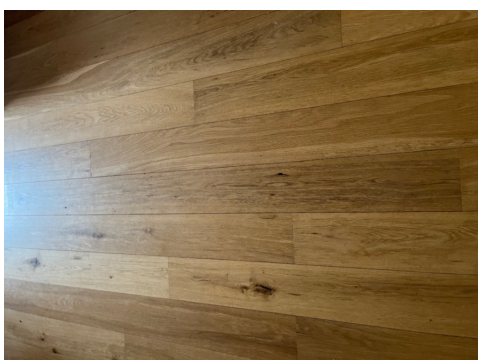
### ! TG 1 Etasjeskille/gulv mot grunn

Gulv mot grunn i betong og etasjeskille i trebjelkelag fra byggeår er kontrollert for horisontalt avvik målt med laser.  
Resultatet tilfredsstiller dagens krav til avvik.

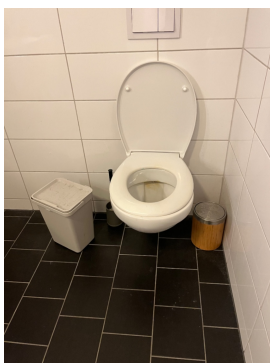
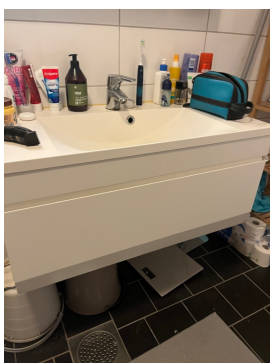
- Det er ikke påvist tilfredsstillende løsning for å synliggjøre lekkasje fra innebygget sistene.
- Det er avvik:

Avvik på lukke spjeld på sisterne som medfører konstant tilførsel i toalett

- Det må gjøres tiltak for å lukke avviket.

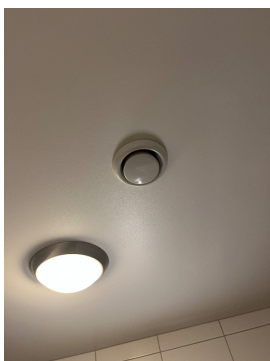
### TG 1 Ventilasjon

Balansert ventilasjon med avtrekk og tilfredstillende luftespalte for tilluft.

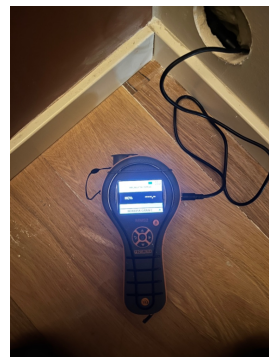
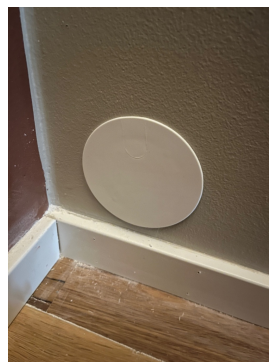
### TG 1 Tilliggende konstruksjoner våtrom

Det er foretatt hulltaking fra tilstøtende rom mot våtsone

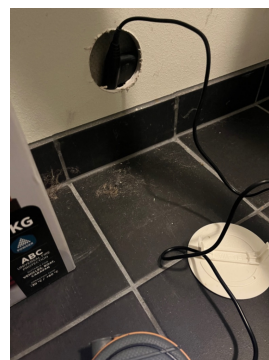
### ! TG IU Tilliggende konstruksjoner våtrom

Det er foretatt kontroll i tidligere hulltaking uten at denne gir tilstrekkelig resultat grunnet konstruksjon.
