# Tilstandsrapport

Fritidsbolig

Eierslandsveien 896, 4580 LYNGDAL

Befaringsdato: 21.08.2025

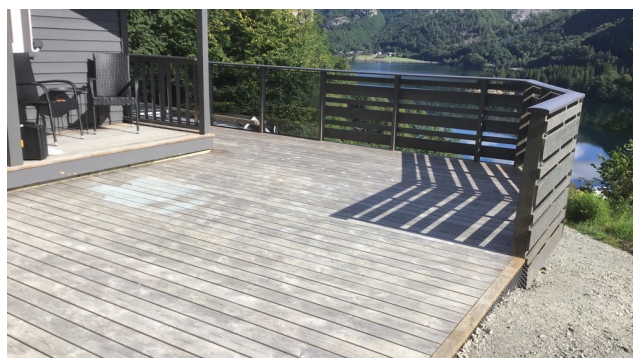
## ! TG 1 Balkonger, terrasser og rom under balkonger

Balkong/terrasse med dekke av terrassebord med rekkverk av liggende kledning og partier med glass  
Treverk og terrassebord fremstår med normal vær- og aldersslitasje. Normalt vedlikehold av terrassebord må påregnes.

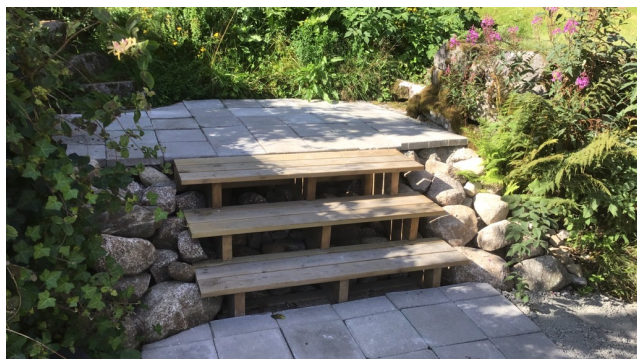
## TG 1 Utvendige trapper

Utvendig enkel steintrapp til annekks og tre trapp fra terrasse

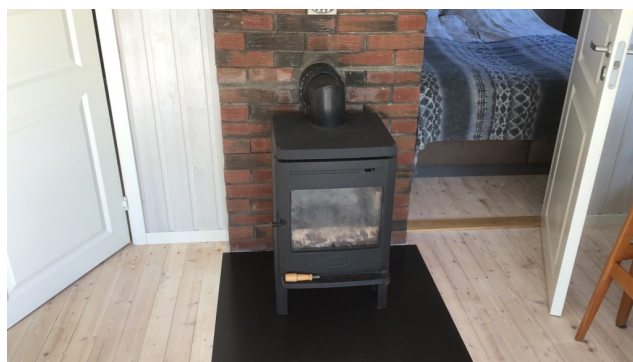
Ved inspeksjon av utvendige overflater på pipe og brannmur, ble det ikke registrert sprekker eller riss av betydning. Peisen var i bruk på befaringsdagen, fungerte og fremstod tilsynelatende i god stand.

For teknisk tilstandsanalyse av pipe og ildsted, henvises det til lokalt brann- og feiervesen

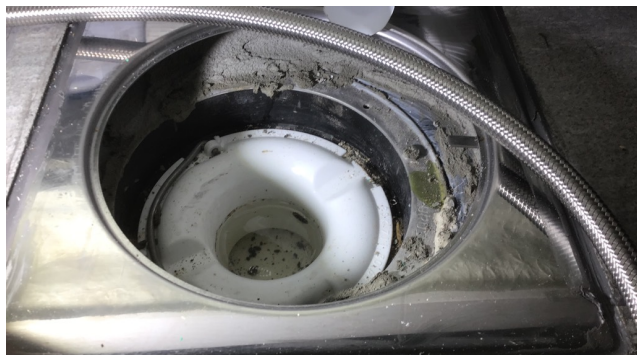
### ! TG 1 Sanitærutstyr og innredning

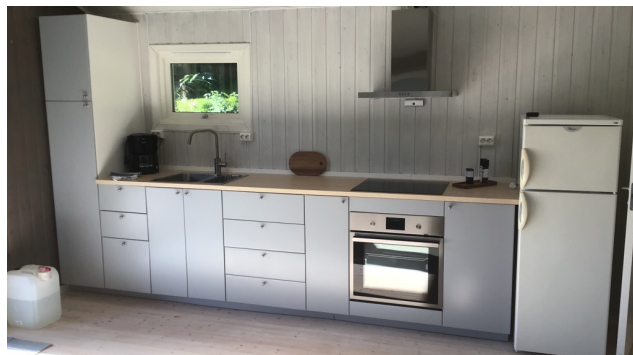
### ! TG 1 Overflater og innredning

Innredning med slette fronter og laminerte benkeplater.  
Integrert med komfyr, platetopp  
Furu gulv på gulv og panelte vegger.  
Kjøkkenet har normal slitasje alder tatt i betrakt

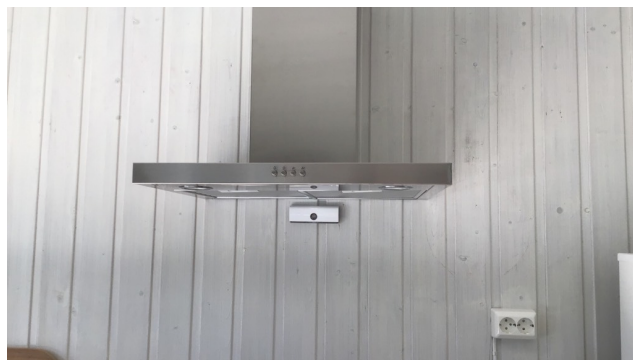
### ! TG 1 Avtrekk

Ventilator med utlufting ut over kokesonen.  
Det ble registrert komfyrvakt under kjøkkenventilatoren.

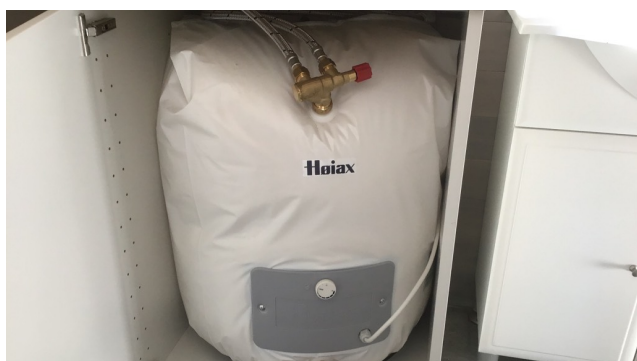
## ! TG 1 Varmtvannstank

120 liters varmtvannstank plassert i skap på bad, rommet har sluk og fliser på gulv som ivaretar lekkasjesikring.

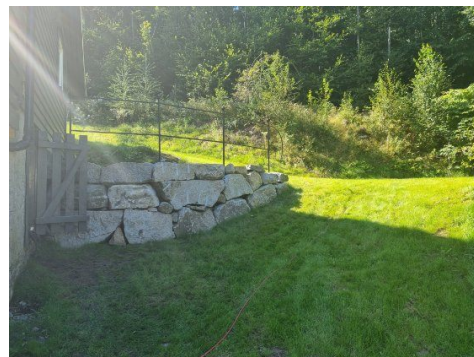
## ! TG 1 Forstøtningsmurer

Forstøtningsmur i naturstein ved garasjen og hytten med smijerns rekkverk
