# Tilstandsrapport

Fritidsbolig

Vortunglia 43, 1950 RØMSKOG

Befaringsdato: 29.01.2025

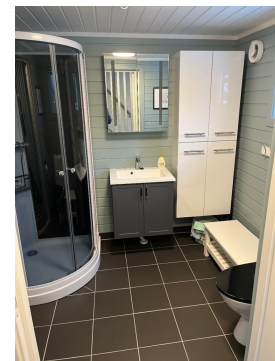
Bad i 1.etasje fra byggeår.  
Våtrommet blir vurdert ut fra tekniske forskrifter mot dagens krav. (TEK-17)  
Det foreligger ingen dokumentasjon på våtrommet, foruten ferdigattest.

Løsningen i dusjsone fungerer så lenge det benyttes dusjkabinett, hvis kabinettet fjernes må det etableres vanntett sjikt i våtsone for å unngå fuktskader.

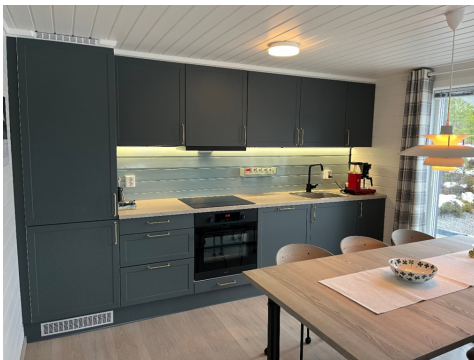
Kjøkkeninnredning med et-speils fronter, laminert benkeplate med nedfelt vaskekum og induksjonstopp med komfyrvakt, integrert oppvaskmaskin, stekeovn og kjøøl/frys.  
Lekkasjestopper i benkeskap.  
Laminat på gulv og malt trepanel på vegg over kjøkkenbenk.  
Ved fuktsøk ble det registrert normale verdier på utsatte steder.

Kjøkkeninnredning.

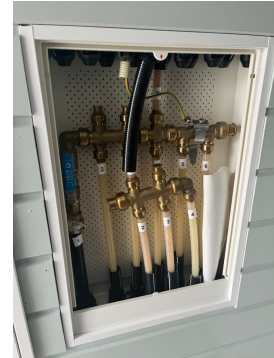
Synlige vannrør av plast med rør-i-rør system, fordelerskap med stoppekran og drenering til bad er plassert i utvendig bod.

Fordelerskap med stoppekran.

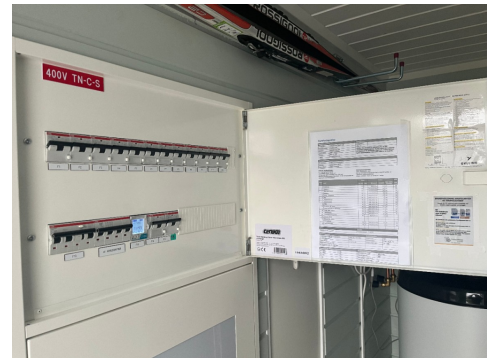
På grunnlag av fremvist dokumentasjon og alder er det ikke behov for utvidet el-kontroll.  
Det bemerkes at undertegnede takstmann ikke er fagmann innen elektro og kontrollen er forenklet og utelukkende på det som er synlig, det kan derfor være feil med anlegget som ikke er oppdaget.

El-skap.

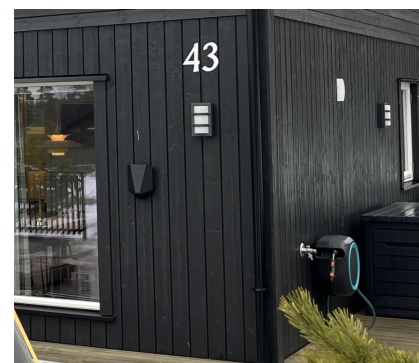
Easee ladestasjon på yttervegg.
