# Tilstandsrapport

Leilighet

Rugdeveien 4 , 1679 KRÅKERØY

Befaringsdato: 09.02.2026

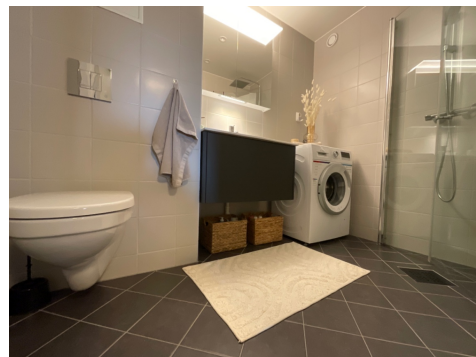
### 1.ETASJE > BAD/VASKEROM

## TG 1 Overflater vegger og himling

Det ble registrert enkelte flis med bom ved innredning og toalett, men det ble ikke registrert sprekke i fuger eller løse flis.

- Selv om bom eller hull lyd ikke alltid er et umiddelbart problem, bør det overvåkes nøye før eventuell utvikling i sprekker i flisfuger e.l. oppstår. Dette må en foreta tiltak for, for å begrense utviklingen.
