# Tilstandsrapport

Enebolig

Kronborgsæterlinna 83, 2848 SKREIA

Befaringsdato: 03.08.2025

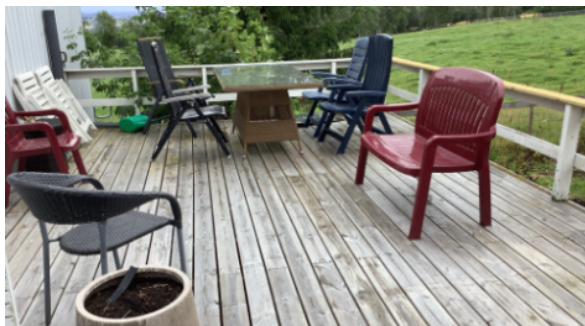
Veranda ut fra stuen.

Det er ikke behov for strakstiltak siden tettesjiktet fungerer i dag, men utifra forventet brukstid kan lekkasjer oppstå på membran/ tettesjikt. Lokal utbedring må utføres. Det er ikke behov for strakstiltak, siden terrasse/ platting fungerer for dagens eier. Utskiftninger av treverk og frostsikring av konstruksjon er påregnelig om man ønsker en stabil konstruksjon. Åpninger og høyde på rekkverk har ikke tilbakevirkende kraft, men det oppfordres til å sikre ihht dagens krav.

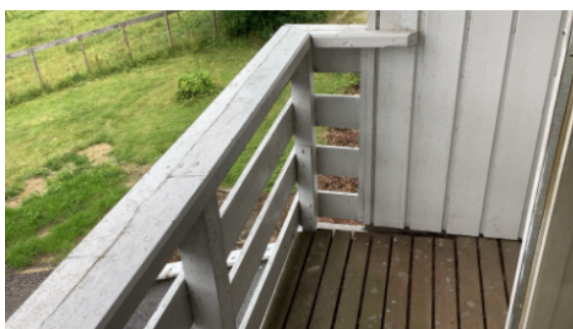
Balkong i 1. etasje.

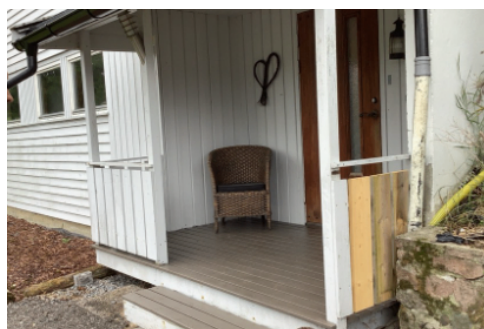
takoverbygget platting ved inngang i underetasjen

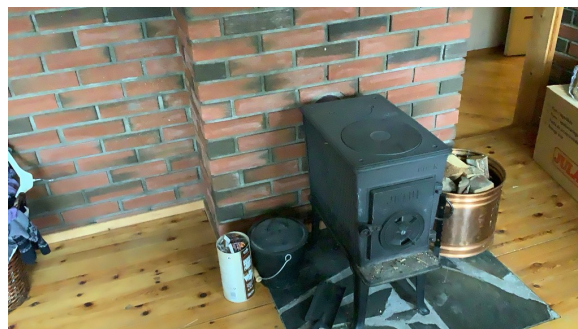
Vedovn i kjellerstue.

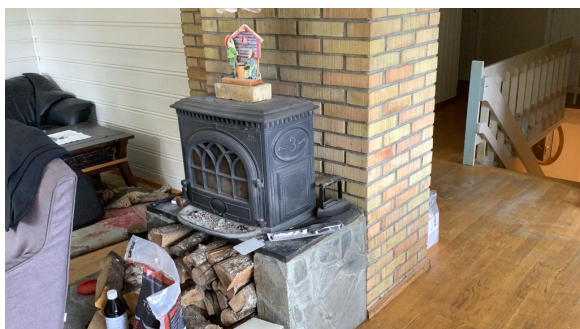
Vedovn i stue 1. etasje.

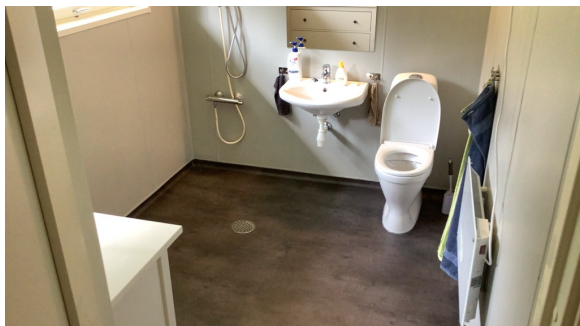
### 1.ETASJE > BAD

- Det er avvik:
  - Det er vindu i våtsonen.
- Våtromsplater fra byggeåret er malt.

- Tiltak:
- 
- Vindu er eksponert for fuktpåkjenning. Plasseringen i våtzone kan føre til vanninntrengning. Bygningsdelen bør beskyttes mot direkte fuktpåkjenning. Tiltak anbefales for å unngå fuktskader.
  - Det er ikke behov for strakstiltak, men om kjøper har andre brukskrav eller krav til estetikk kreves det utbedring eller utskifting av overflate. Eldre rørgjennomføringer i dusjsone, dusjbatteri er plassert for tidligere badekar.

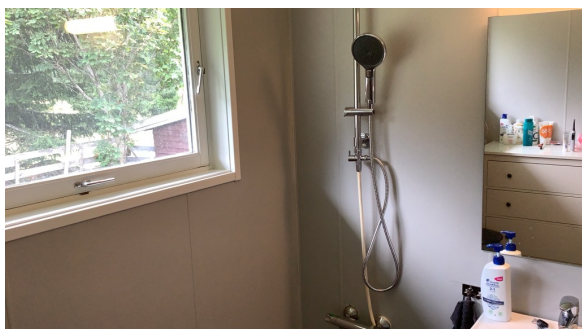
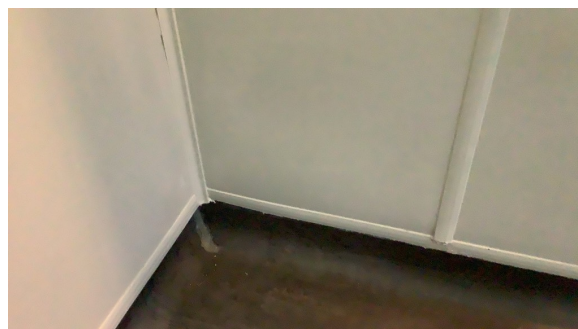
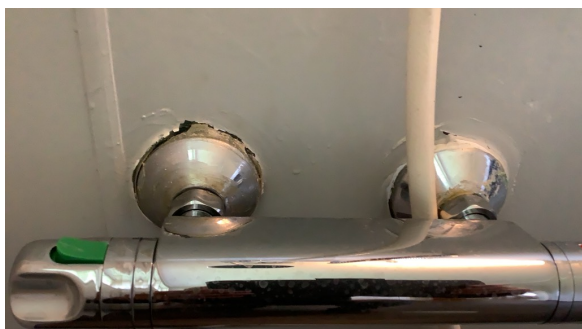
## 1.ETASJE > BAD

- Det er avvik:
- Det er ufagmessig utførelse av overflater. Belegg er lagt kun opp til våtromspanel-plater. Ihht krav skal belegg opp min 25 mm opp bak veggplater.

- Tiltak:
- 
- Det er ikke behov for strakstiltak, men om bruker har andre brukskrav eller krav til estetikk kreves det utbedring eller utskifting. Skader/følgeskader i konstruksjon kan være en konsekvens av ufagmessig utførelse. Det anbefales derfor å følge med på tilstand til våtrommet.
