Kronborgsæterlinna 83 og 85, 2848 SKREIA

**Landlig og barnevennlig eiendom  
– med flere bygninger og flotte  
muligheter – kort veg til skole,  
barnehage og turområder**

Befaringsdato: 03.08.2025

Rapportdato: 27.08.2025

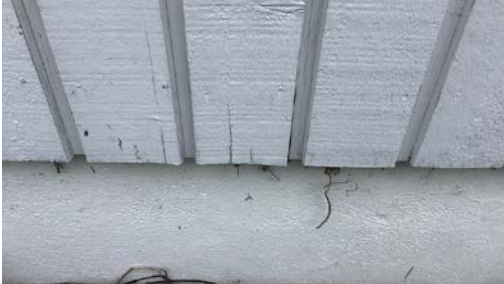
- Det er avvik:
- Deler av veggkonstruksjonen er skjult og har en alder som øker sannsynligheten for skjulte feil. Bygningsdelene har oppnådd mye av sin forventede funksjonstid.
- Kledning bærer stedvis preg av elde og slitasje.
- Lufting av kledningen er ikke iht. dagens anbefalte løsning.
- Det er observert glipper/åpninger i overganger/lufting i veggkonstruksjon der skadedyr kan komme inn.
- Delvis horisontale og skrå sprekker i mur ble registrert.
- Beplantning inntil yttervegg.

Vedlikeholdsbehov på utvendig kledning.

- Tiltak:
  - Deler av veggkonstruksjon er kledd inn og der kan være risiko for skjulte skader i veggen som ikke er mulig å avdekke uten fysiske inngrep. •
- Vedlikeholdsarbeider må påregnes.
- Lite lufting bak kledning. Utbedring av lufting vil ikke være lønnsomt som enkeltstående tiltak, men ved skifte av utvendig kledning bør det lages tilstrekkelig lufting. Manglende lufting gir økt risiko for fuktskader i konstruksjonen.
  - Det er ikke behov for strakstiltak. Åpninger i veggkonstruksjonen kan føre til at skadedyr etablerer seg, noe som kan skade bygningsmaterialer og medføre reparasjonskostnader. Det anbefales å følge med på tilstanden og tette glipper/åpninger over 6 mm for å hindre inntrengning. Ved utbedring må lufting av konstruksjonen ivaretas.
  - Overflatebehandling av endevend/kledning, evt utskifting av skadet kledning.
- Bygningsdelen krever jevnlig vedlikehold.

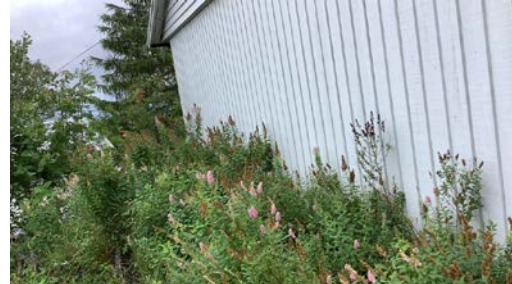
Beplantning inntil yttervegg.

- Beplantning anbefales fjernet for å redusere vedlikeholdsbehovet. Beplantning som vokser inntil yttervegg kan forkorte veggens funksjonstid.

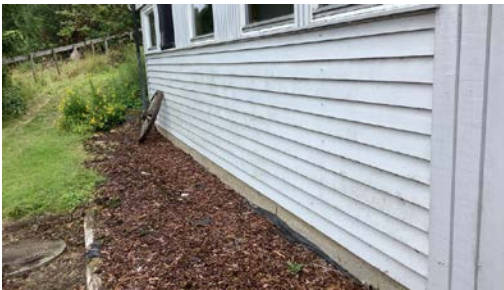
Vedlikeholdsbehov på utvendig kledning.

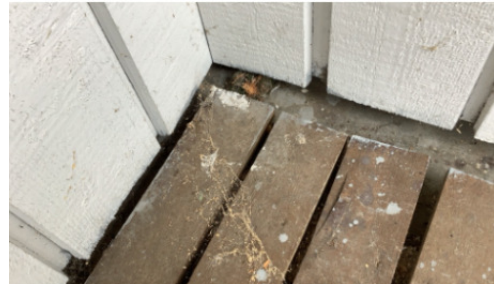
Tekking av gulv er fra byggeåret på balkong i 1. etasje.

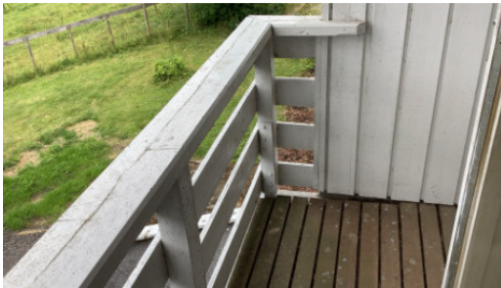
Balkong i 1. etasje.

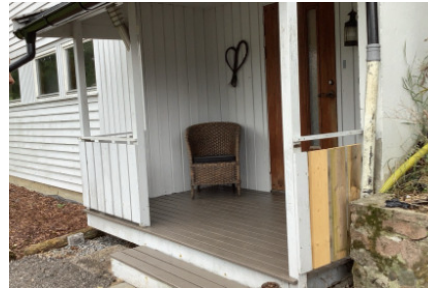
takoverbygget platting ved inngang i underetasjen

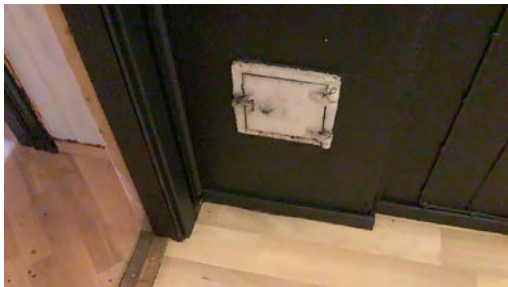
Feieluken er for nærme brennbart. Kravet er 30 cm.

Det bør gjøres kompensierende tiltak for å redusere fare for varmeutvikling mot brennbare materialer. Innhent dokumentasjon, om mulig. Det er ikke behov for strakstiltak, siden pipe og ildsted er opplyst å fungere med dagens bruk.

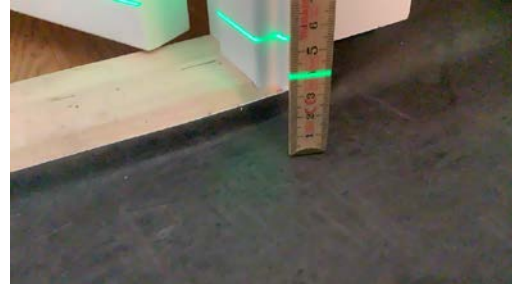
Det er oppkant av belegg mot dør

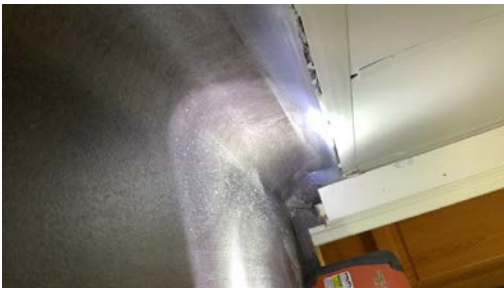
- Det er avvik:
- Det er ufagmessig utførelse av overflater. Belegg er lagt kun opp til våtromspanel-plater. Ihht krav skal belegg opp min 25 mm opp bak veggplater.

Belegg er kun lagt opp mot veggplater.

- Det er ikke behov for straktiltak, men om bruker har andre brukskrav eller krav til estetikk kreves det utbedring eller utskifting. Skader/følgeskader i konstruksjon kan være en konsekvens av ufagmessig utførelse. Det anbefales derfor å følge med på tilstand til våtrommet.
