Sandveien 5, 1923 SØRUM

**Stor enebolig med romslig tomt,  
fin uteplass og integrert  
dobbelgarasje. 2 bad og 2 stuer.  
Barnevennlig og sentralt!**

| Tilstandsrapport ..... | 42 |

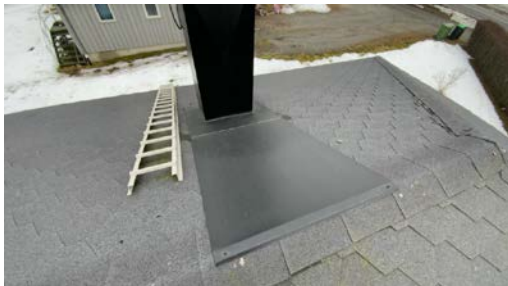
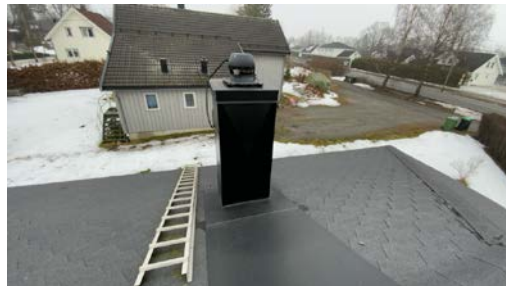
## ⓘ TG 2 Nedløp og beslag - 2

- Det er påvist avvik i beslagløsninger.
- Mer enn halvparten av forventet brukstid er passert på renner/nedløp/beslag.

Det må påregnes stedvis utskifting av beslag og luftehatter på grunn av alder og synlig rust, samt utskifting av tetningsmasse som er delvis løs og forringet. Tiltak bør gjennomføres for å unngå unødig fuktbelastning på ytre veggkonstruksjoner, da dette kan føre til fuktskader og redusert levetid på bygningsdelen..

- Avvik i beslagløsninger må utbedres.

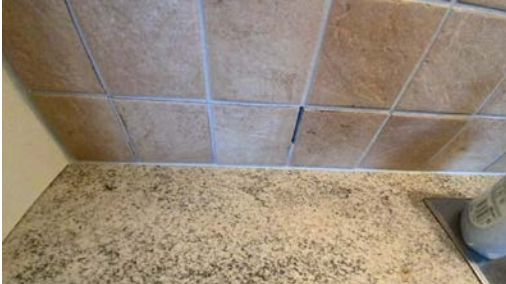
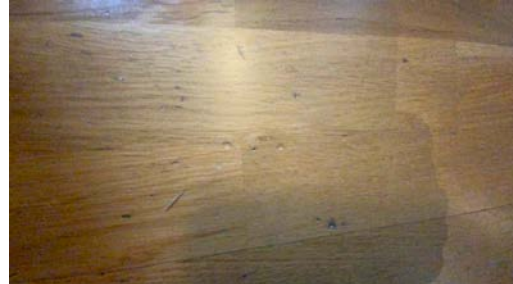
## Etasjeskille/gulv mot grunn

- Målt høydeforskjell på mellom 10 - 20 mm innenfor en lengde på 2 meter. Tilstandsgrad 2 gis med bakgrunn i standardens krav til godkjente måleavvik.

Soverom tilstøtende bad i 1 etasje hadde avvik på ca 11 mm .

Det bør vurderes utbedring av høydeforskjellen dersom det skal legges nytt gulv eller ved større oppussing. Konsekvensen av avviket kan være utfordringer med møblering eller montering av innredning, samt redusert komfort.

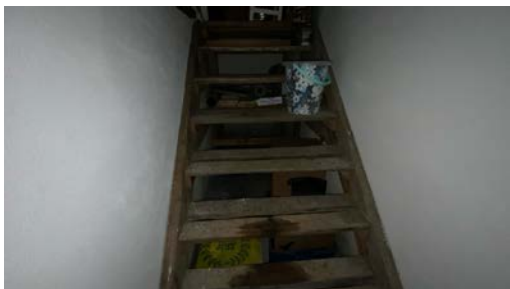
Trapp fremstår som enkel og med større slitasje. Trapp vurderes som plassbygget på stedet.

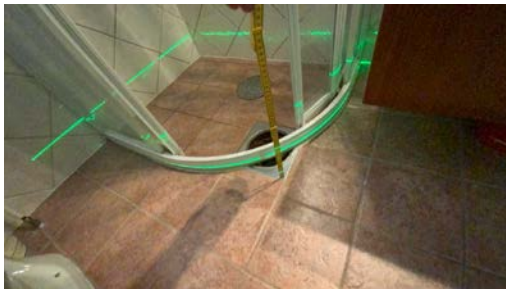
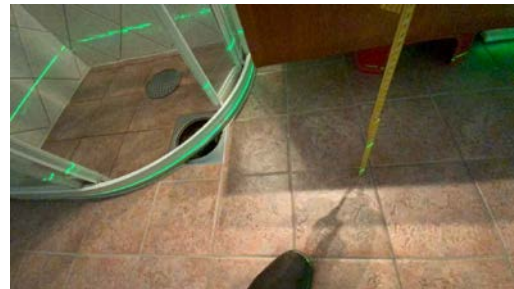
## 1 TG 3 Sluk, membran og tettesjikt

- Selv om bom eller hull i gulvet ikke alltid er et umiddelbart problem, bør det overvåkes nøye før eventuell utvikling i sprekker i flisfuger e.l. oppstår. Dette må en foreta tiltak for, for å begrense utviklingen.
- Til tross for avviket i fall/høydeforskjell til sluk, vil gulvet fortsatt kunne lede vann mot sluket, men med redusert effektivitet. Dette kan potensielt øke risikoen for vannansamling i enkelte områder av badet.

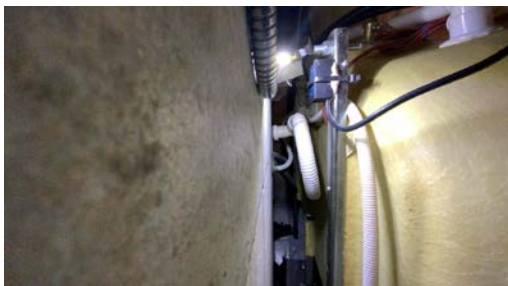
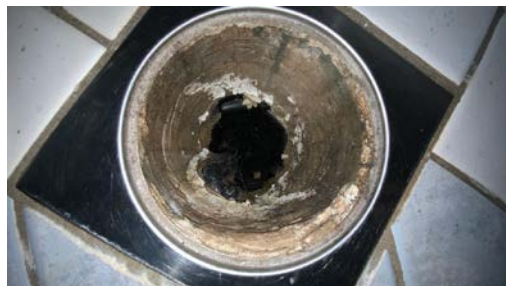
## KJELLER > BAD

- Det er ikke behov for utbedringstiltak.
