# Tilstandsrapport

Fritidsbolig

Billingvegen 730, 2224 AUSTMARKA

Befaringsdato: 26.10.2024

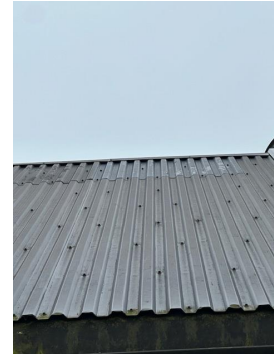
### TG 2 Nedløp og beslag

Forkantblekk, takrenner og nedløp i lakkert metall.

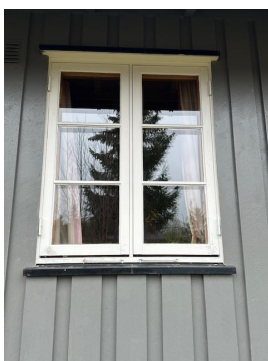
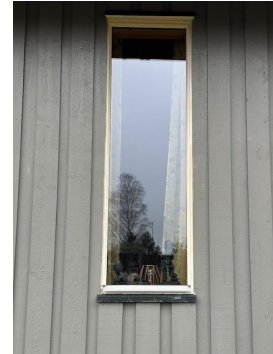
## TG1 Vinduer

To fløyet, malte koblet vinduer fra byggeår med utvendig gjennomgående sprosser. Malt vindu fra 2008 m/2-lag isolerglass.

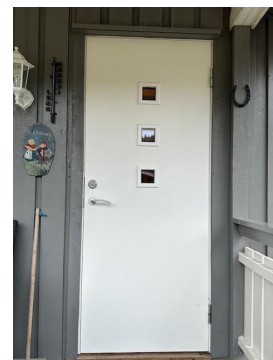
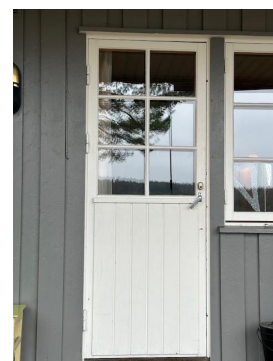
## TG1 Dører

Malt inngangsdør fra 2020 med glass i dørblad. Terrassedør med koblet glass med utvendig gjennomgående sprosser.

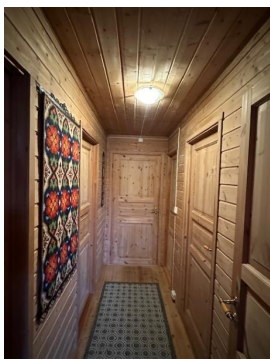
### ! TG 2 Etasjeskille/gulv mot grunn

- Målt høydeforskjell på mellom 10 - 20 mm innenfor en lengde på 2 meter. Tilstandsgrad 2 gis med bakgrunn i standardens krav til godkjente måleavvik.

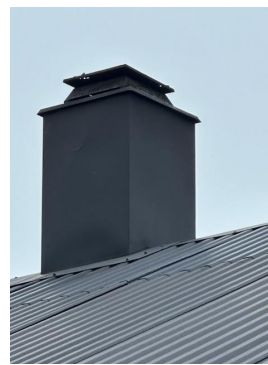
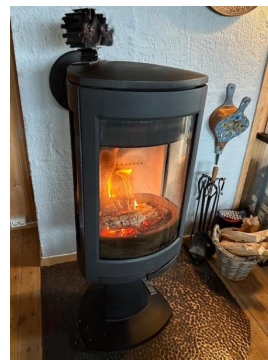
### ! TG 1 Pipe og ildsted

Enløps elementpipe i lecastein med peisovn m/glassdør i stue.

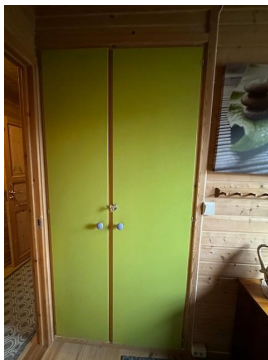
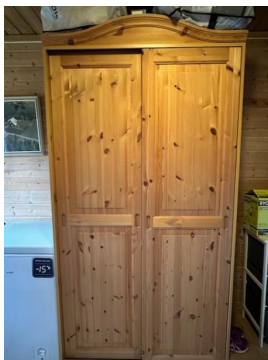
## ! TG 1 Andre innvendige forhold

Skyvedørgarderobeskap i master soverom. Garderobeskap i 2 soverom. Bod med plassbygde hyller.

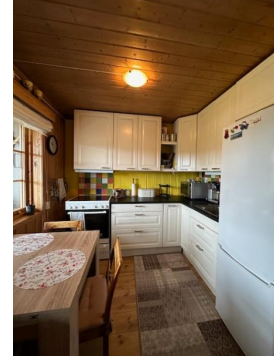
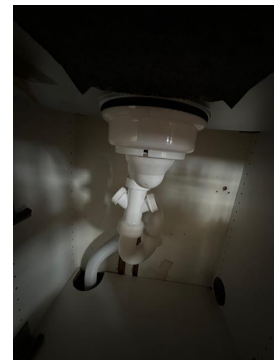
## ! TG 1 Overflater og innredning

Takhøy kjøkkeninnredning montert i 2020. Melaminbelagte skrog. Malte fyllingsdører og fronter. Laminat benkeplate med nedfelt oppvaskkum. Fliser mellom benk og overskap v/komfyr og oppvaskkum. Frittstående komfyr og kjøleskap. Ventilator over komfyr. Det er ikke innlagt vann til kjøkken - kun gråvann til terreng.

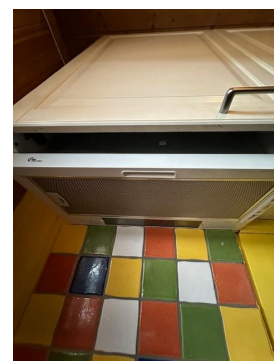
## ! TG 1 Avtrekk

Ventilator over komfyr.
