# Tilstandsrapport

Enebolig

Holmsåsen 49 , 1259 OSLO

Befaringsdato: 25.02.2026

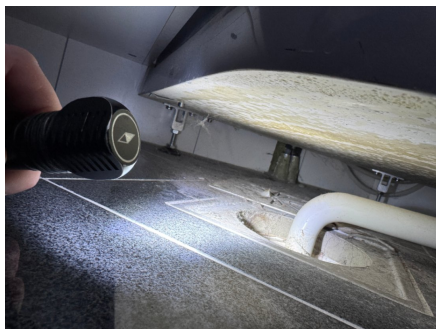
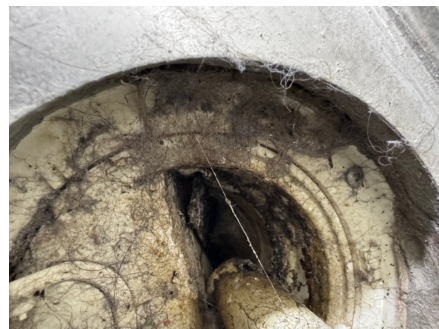
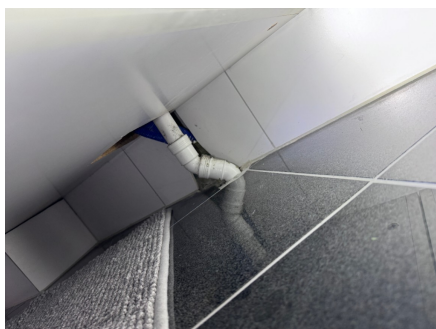
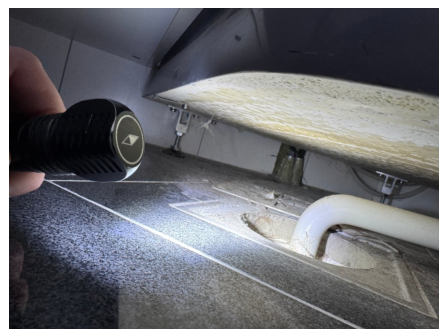
Manglende membranmansjetter rundt røroppstikk øker risikoen for at vann kan trenge ned i konstruksjonen ved lekkasje eller vannsøl på gulvet. Badet er i dag utstyrt med dusjkabinett, noe som normalt begrenser vannbelastningen på gulvet ved vanlig bruk. Våtrommet vurderes derfor å fungere med dette avviket, men forholdet innebærer en økt risiko sammenlignet med en løsning med korrekte utførte mansjetter.

Tettesjiktet bak flisene er en skjult konstruksjon og kan ikke inspiseres uten inngrep. Det er derfor ikke mulig å fastsette når tettesjiktet eventuelt må skiftes. Risikoen for lekkasjer øker normalt med alderen på membranen. Tilstanden bør derfor følges opp med jevnlig observasjon. Dersom det oppdages tegn til fukt, lekkasje eller andre endringer, bør forholdet undersøkes nærmere og nødvendige tiltak vurderes.
