Holmsåsen 49

gnr. 191, bnr. 202

Befaringsdato: 25.02.2026

Rapportdato: 17.03.2026

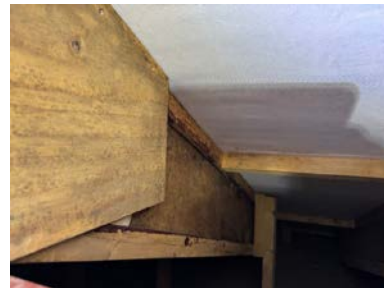
- På loftet er ventilasjonsaggregat installert, og lufting fra avløpssystemet er ført gjennom taket. I området rundt disse installasjonene ble det ved befaringsregistrert fuktmerker på loftsgulvet. I-bjelkene i samme område hadde synlig soppvekst. Registrert soppvekst og fuktmerker indikerer et fuktproblem i takkonstruksjonen/loftskonstruksjonen. Forholdet fremstår å være lokalisert til området rundt de tekniske installasjonene. Mulig årsak kan være kondens eller luftlekkasjer fra installasjonene, men dette er ikke nærmere undersøkt.

Soppdannelse på takspærre under befaring

Boligeiere har i etterkant av undertegnedesbefaring vasket trevirket med klor.
