# TILSTANDSRAPPORT

Nordre Skogveien 11

26.05.2025

Befaring utført den 20.05.2025 av:

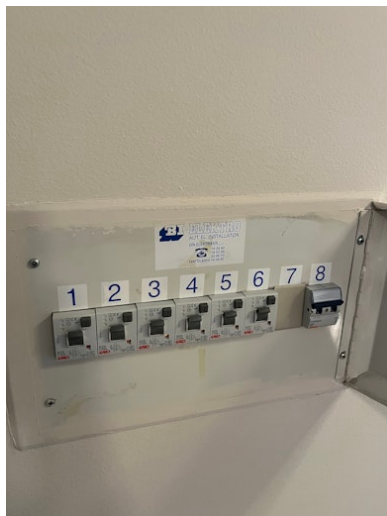
## Bilde

Det er likevel foretatt en enkel vurdering av anlegget basert på selgers informasjon og besiktelse av synlige deler i boligen. Undersøkelsen er basert på spørsmål og punkter fra forskriften Tryggere Bolighandel som ble vedtatt 01.01.2022.

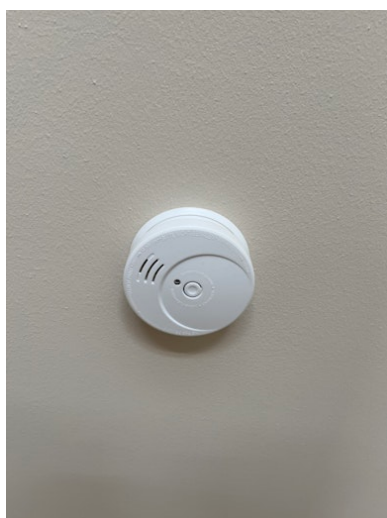
## Bilde

### Brannslukkere og røykvarslere

ja
