# Maihaugen 69 2312 OTTESTAD

## Tilstandsrapport Eierskifte

Boligtype: Leilighet

Byggeår: 2007

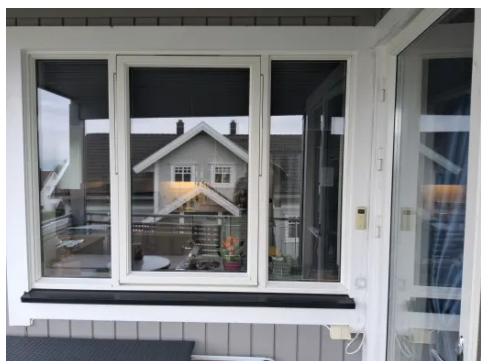
Leiligheten har vinduer og balkongdør med to-lags glass.

| Er det påvist værslitte karmen, fuktskader eller råteskader? | Nei |
| Er det ved stikkprøver registrert avvik ved åpne/lukkemekanismen? | Nei |
| Er det påvist avvik ved utvendig tetting som beslag, vannbord, og omramming? | Nei |

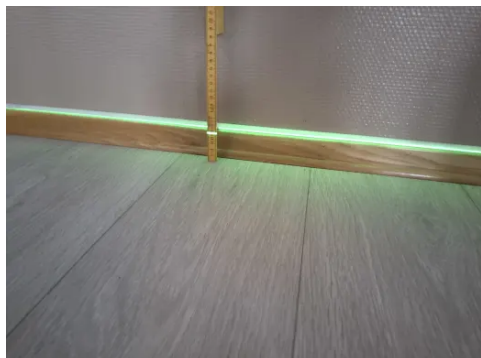
Etasjeskillet er kontrollert med nivelleringslaser.

Kontroll av etasjeskille utføres med nivelleringslaser. Det tas stikkprøver i to retninger i minst to rom per etasje der det lar seg gjøre. Ingen vesentlige avvik eller skader ble registrert.

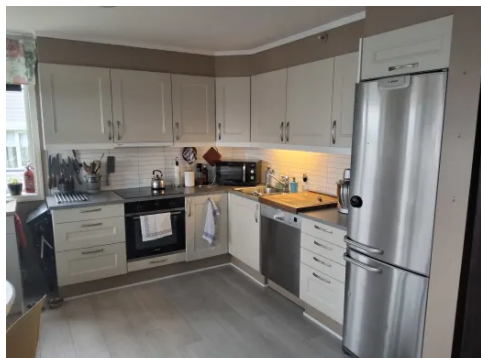
Oversiktsbilde kjøkken.

| Er det påvist fukt /skader rundt vask/kjøleskap/oppvaskmaskin? | Nei |

| Er det påvist skader på kjøkkeninnredning utover normal slitasje? | Nei |

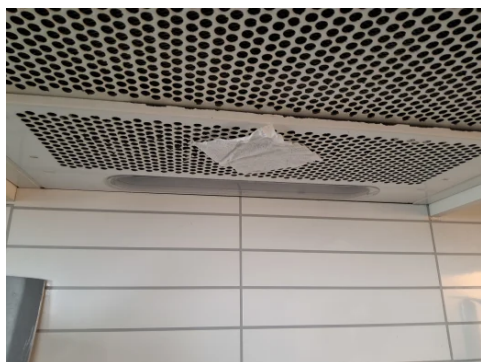
Avtrekkseffekt er testet med papir.

| Er det registrert avvik på avtrekk? | Nei |

Kjøkkenventilatoren er testet med papir og det registreres sug i kanalen.

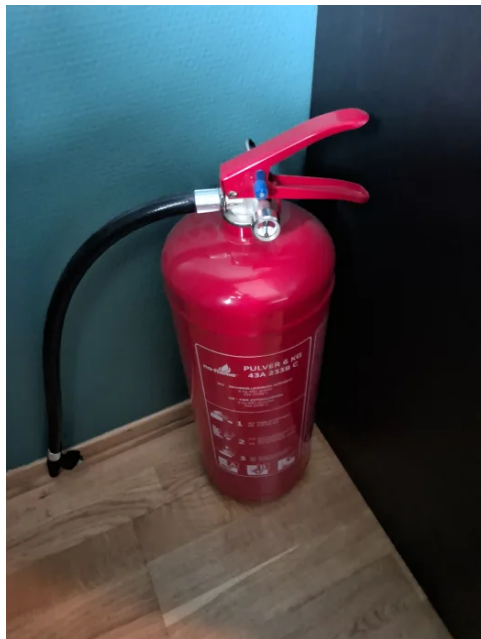
Brannslukningsapparat er plassert på soverom.

| Er det manglende samsvar mellom dagens bruk og godkjente byggetegninger? | Nei |
| Er det avvik på krav til rømning, dagslysforhold eller takhøyde? | Nei |
| Er det skader på brannslukkingsutstyr, røykvarsler, eller er apparat eldre enn 10 år? | Nei |

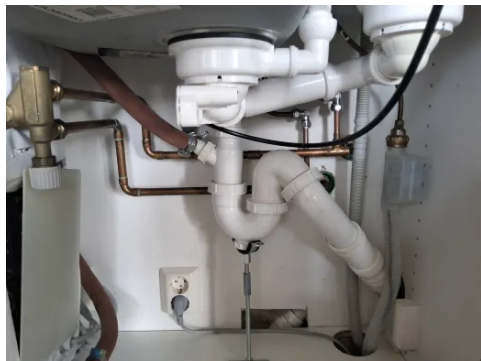
Synlige avløpsrør av plast.

| Har avløpsrør nådd en alder som gir økt risiko for skader eller følgeskader? | Nei |

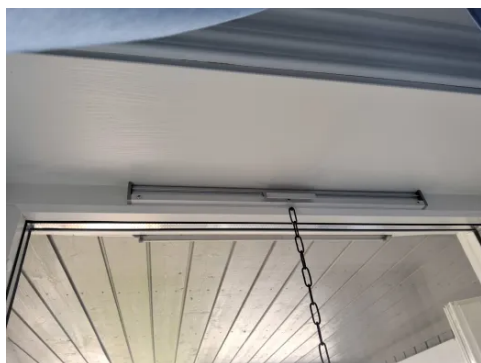
Leiligheten har naturlig tilluft fra spalteventiler i vinduer.

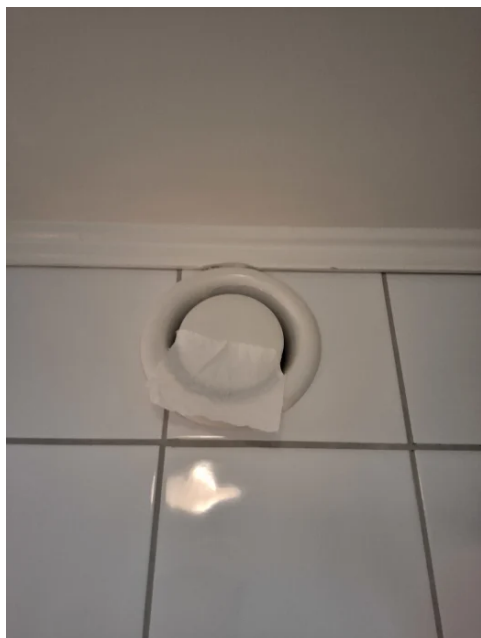
Avtrekkseffekten er testet med papir.
