Rakkestadveien 50, 1960 LØKEN

**Landlig og idyllisk beliggende
enebolig med to garasjer, uthus og
lekestue - tomt på over 2,7 mål!
Moderniseringsbehov.**

Tilstandsrapport

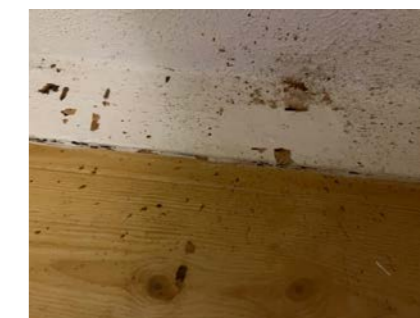
Vann ved pipe.

Det må gjøres tiltak, bedre tetting rundt pipe mot øst. Dette for å hindre vann i konstruksjon.

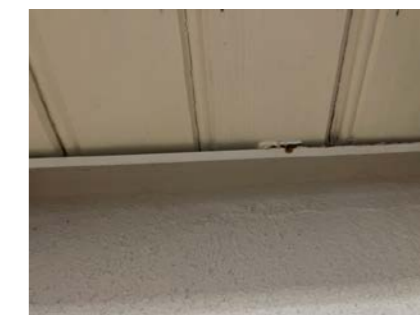
Synlig drypp/vann ved pipe

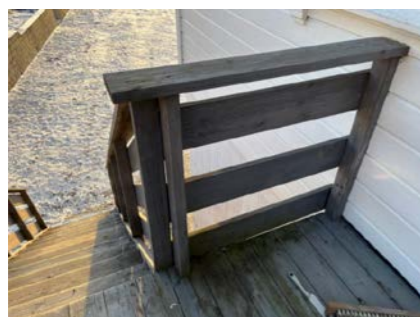
Lavt rekkverk, store åpninger.

Rekkverk på trappen må festes tilstrekkelig.
