Rakkestadveien 50, 1960 LØKEN

**Landlig og idyllisk beliggende  
enebolig med to garasjer, uthus og  
lekestue - tomt på over 2,7 mål!  
Moderniseringsbehov.**

# Om eiendommen

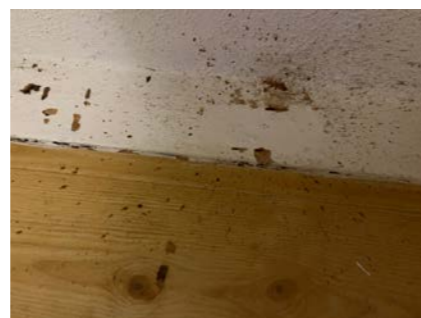
Vann ved pipe.

Det må gjøres tiltak, bedre tetting rundt pipe mot øst. Dette for å hindre vann i konstruksjon.

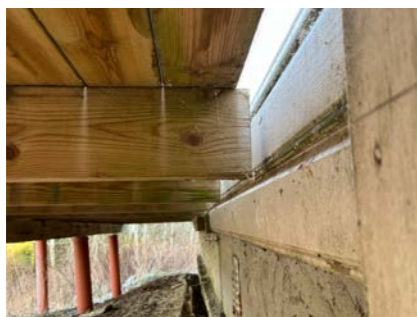
Manglende bjelke/innfesting mot boligen

Det må påregnes overflatebehandling av hele terrasse.

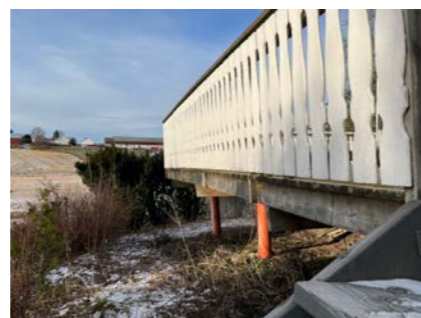
Synlig skjevhet i terrasse

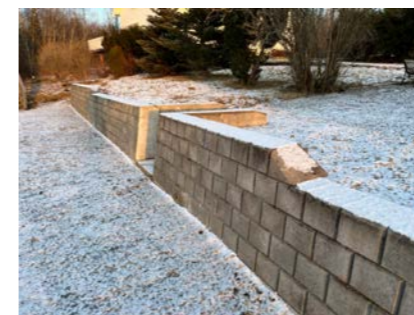
Manglende rekkverk el.

- Rekkverk/annen sikring på forstøtningsmur må settes opp/utbedres.
