# Tilstandsrapport

Enebolig i kjede med garasje

Stadionveien 3A , 1930 AURSKOG

Befaringsdato: 24.02.2026

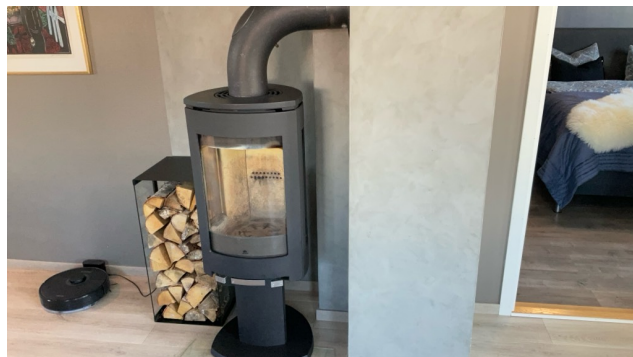
For vurdering av tilstand på pipe og ildsted bør dette undersøkes av lokal brann-/feiermester.

Iht. rapport fra feier bør det gjøres tiltak for å lette tilgangen til sotluken for enklere å kunne fjerne sot.

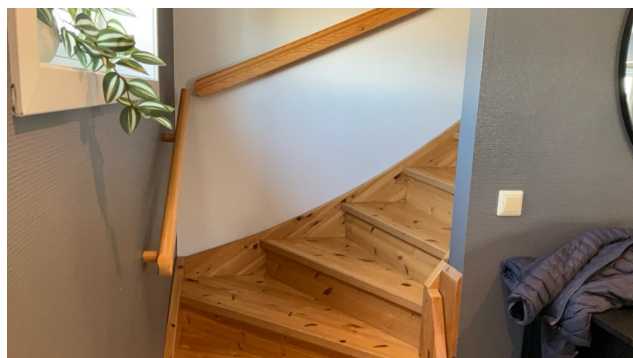
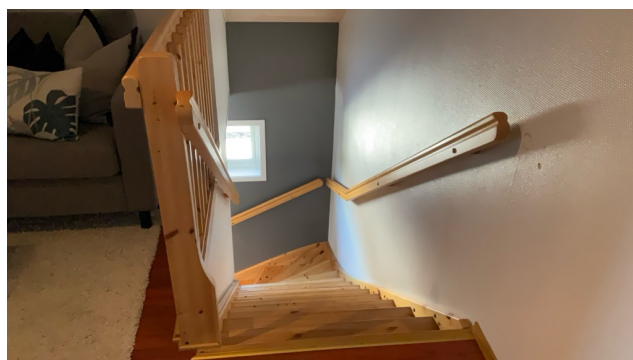
## TG 1 Innvendige trapper

Boligen har 90 graders lakkert tretrapp.

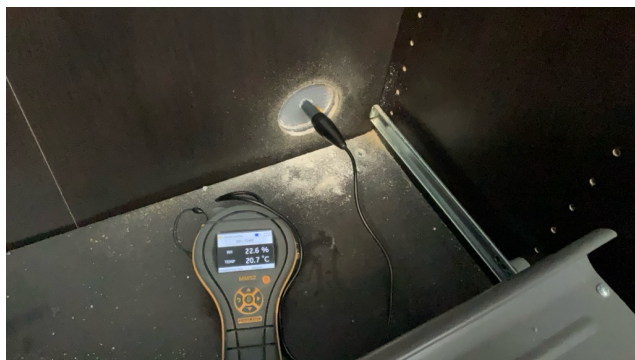
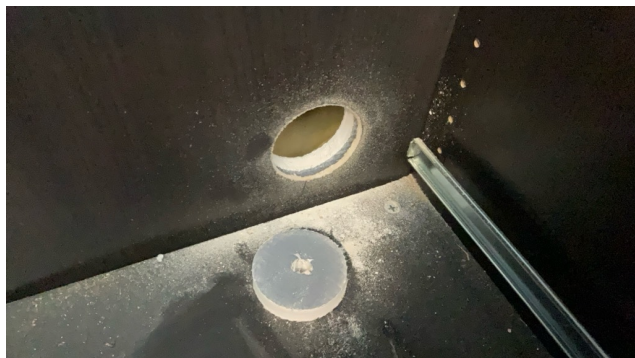
Hulltaking er foretatt uten å påvise unormale forhold.  
Hulltaking ble foretatt i vegg fra soverom mot dusjnise bad.  
Det ble målt relativ luftfuktighet i vegg, det ble målt med stikkelektroder i treverk og det ble gjort visuell inspeksjon.  
Det ble ved målinger og visuell inspeksjon ikke påvist tegn på fuktskader.

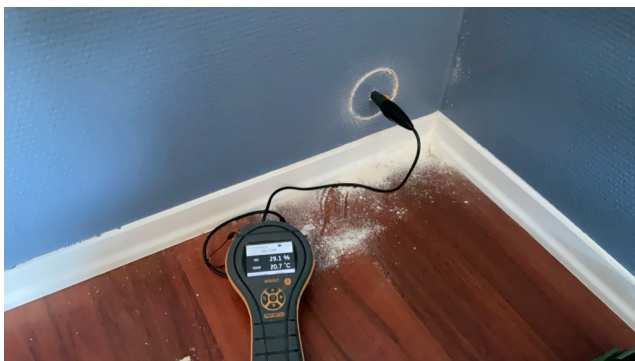
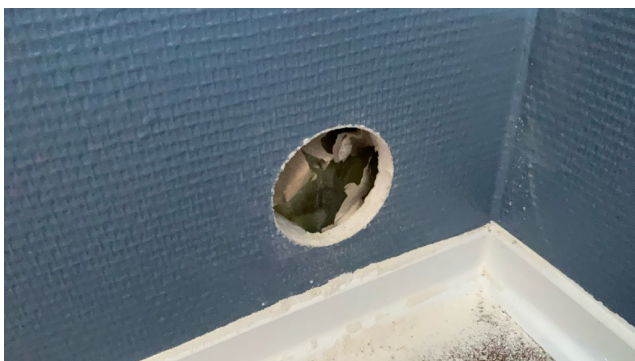
Hulltaking er foretatt uten å påvise unormale forhold.  
Hulltaking ble foretatt i vegg fra soverom mot vaskerom.  
Det ble målt relativ luftfuktighet i vegg, det ble målt med stikkelektroder i treverk og det ble gjort visuell inspeksjon.  
Det ble ved målinger og visuell inspeksjon ikke påvist tegn på fuktskader.
