# Tilstandsrapport

📍 Kristian Bakkens veg 12B , 2316 HAMAR

# gnr. 1, bnr. 4114

Rapportdato: 23.02.2026

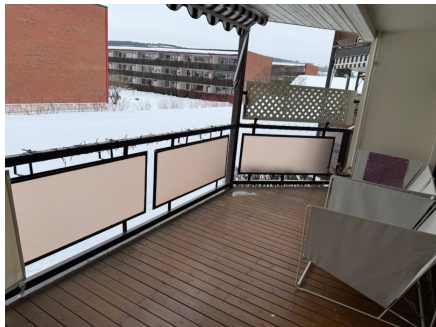
Utgang fra stue til vesvendt balkong på 13 m<sup>2</sup>. Balkong i betong og metallkonstruksjoner med rekkverk av metall. Balkongen har utebelysning og utvendig stikkontakt. Gulvflater er belagt med terrassebord.

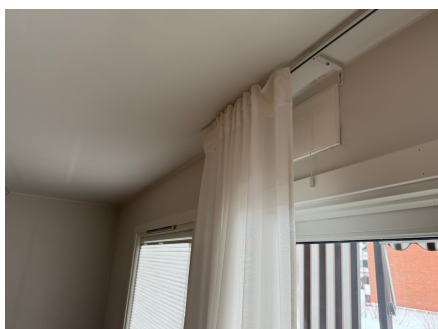
Naturlig ventilering med spalteventiler i vinduer og ventiler på yttervegg. Mekanisk avtrekk på bad og toalettrom tilknyttet felles anlegg.
