# Tilstandsrapport

Boligbygg med flere boenheter

Svend Foyns gate 8 A, 3110 TØNSBERG

Befaringsdato: 17.06.2025

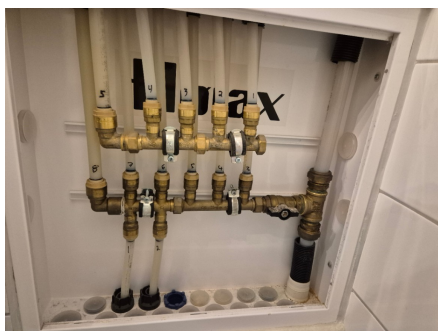
Innvendige røropplegg består av plastrør (rør i rør) og det er besiktiget i rørfordelerskap med stoppekran, plassert på bad.

Sanitærinstallasjonene fungerte normalt ved befaring. Vvs anlegget er ellers ikke kontrollert for feil eller mangler under befaring.  
Det er på generelt grunnlag anbefalt at vvs røropplegg regelmessig ettersees / kontroll av rørlegger.
