**Salgsobjekt:** Enebolig  
**Eierform:** Eiet  
**Byggeår:** 1977  
**BRA-i/BRA Total** 196/203 kvm  
**Tomtstr.:** 412 m<sup>2</sup>  
**Soverom:** 6  
**Gnr./bnr.** Gnr. 4063, bnr. 102  
**Oppdragsnr.:** 1303250055

# Veldre- innholdsrik enebolig med 6 soverom i barnevennlig område- flott inngjerdet terrasse

| Tilstandsrapport ..... | 57 |

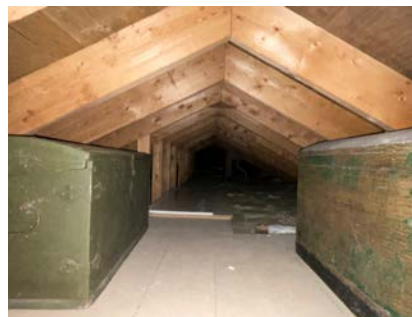
Uinnredet loft

- Det er begrenset/dårlig ventilering av takkonstruksjonen.
- Det er påvist fuktskjolder/skader i takkonstruksjonen.

Tilstandsgrad to er gitt fordi det er fuktskjolder rundt pipen og sammentrykte pappskuffer/luftekanaler langs langveggene på loftet.

Jeg har målt 9 % fuktighet i treverket.

- Det må gjøres nærmere undersøkelser.
- Lufting/ventilering bør forbedres.

Ny eier bør følge med på utluftingen av loftet og forvent å utbedre luftingen på langveggene og etablere lufteventiler i endeveggene mot byen og mot bassenget.

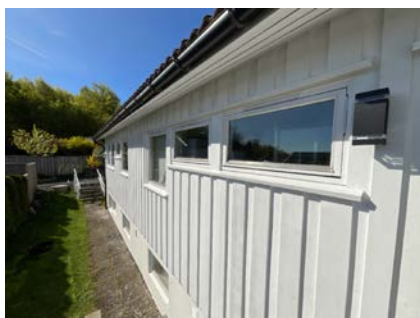
Baderomsvinduer og soveromsvinduer

Konsekvensen av punkterte glasse er det estetiske og manglende isoleringsevne.

- Vinduer med punkterte/sprukne glass må påregnes skiftes ut, enten hele vinduet eller kun selve glassene.

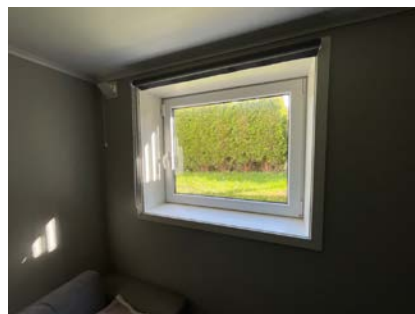
Pvc vindu i kjeller

- Det er påvist et betydelig antall vinduer med punkterte eller sprukne glassruter.
- Vinduene har råteskader.

- Vinduer med punkterte/sprukne glass må påregnes skiftes ut, enten hele vinduet eller kun selve glassene.
- Vinduer med råteskader må erstattes med nye.

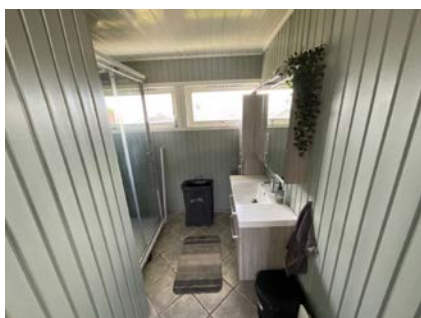
Baderom 1. etasje

Minner spesielt om at baderommet er fra byggeår med ukjent membran, panel på veggene og ikke oppkant på dørterskel. Ny eier må være forberedt på oppgraderinger av baderommet for å tilfredstille dagens forskrifter og forventninger til bruk.

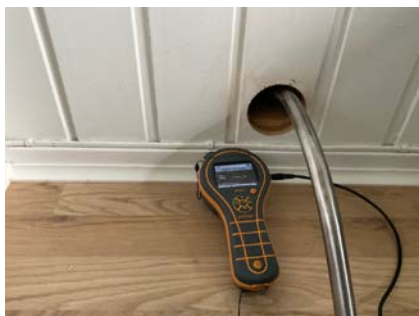
Hulltaking mot vaskerom

Jeg kan ikke gi noen absolutt garanti for de andre veggene i rommet.
