# Tilstandsrapport

Fritidsbolig

Emanuelveien 15, 1789 BERG I ØSTFOLD

Befaringsdato: 21.03.2025

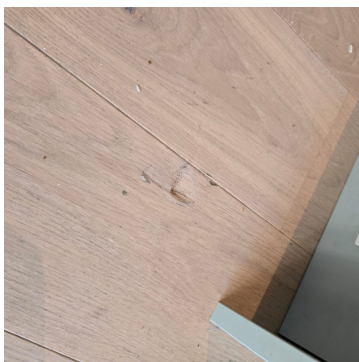
Det er normale bruksmerker på overflater. Noen merker i parkettgulvet ved kjøleskapet. Kommer trolig fra når kjøkkenet ble montert.

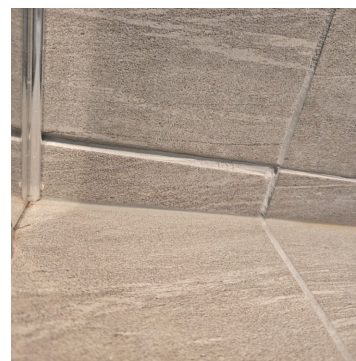
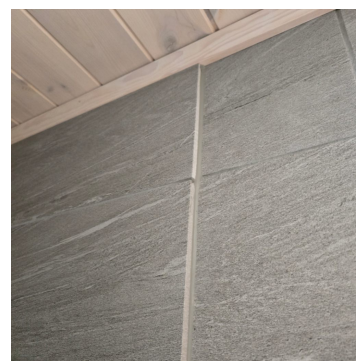
### ! TG 2 Overflater Gulv

Det er noe trapping i flis i dusjnise.  
Noen sprekker i silikonfuge.
