# Tepperotvegen 3 4347 LYE

## Tilstandsrapport Eierskifte

Boligtype: Enebolig

Byggeår: 2017

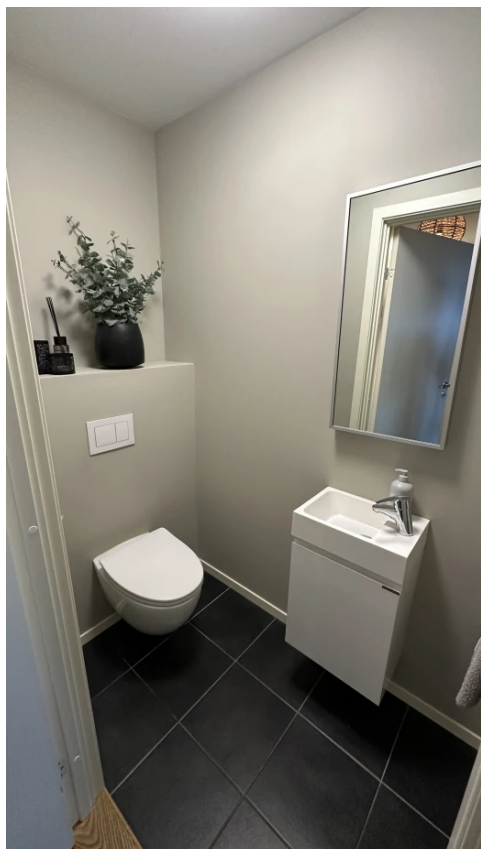
## 6.11 Toalettrom

| Er det påvist fukt/skader på toalettet? | Nei |

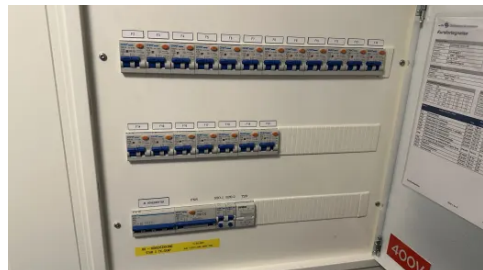
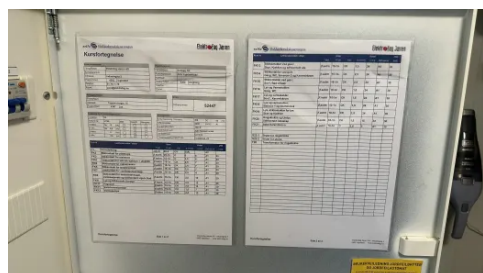
## 6.14 Elektrisk

| Er det foretatt kontroll av det lokale el tilsyn i løpet av de siste 5 år | Nei |
| Type sikringer | Automatsikringer |

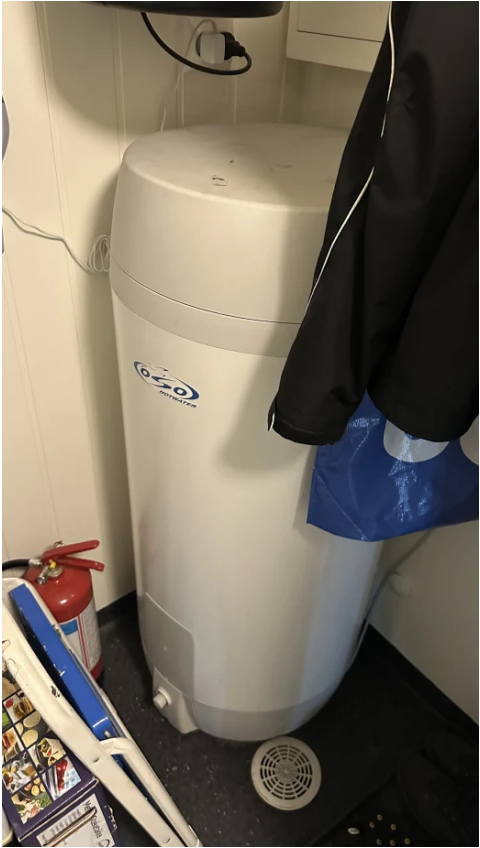
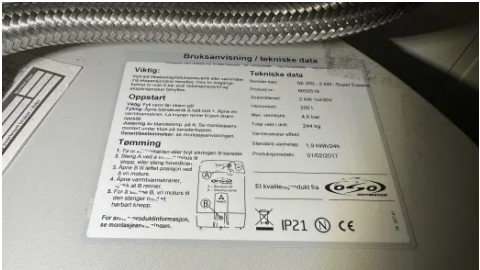
Bereder fra byggeåret, ingen avvik registrert.

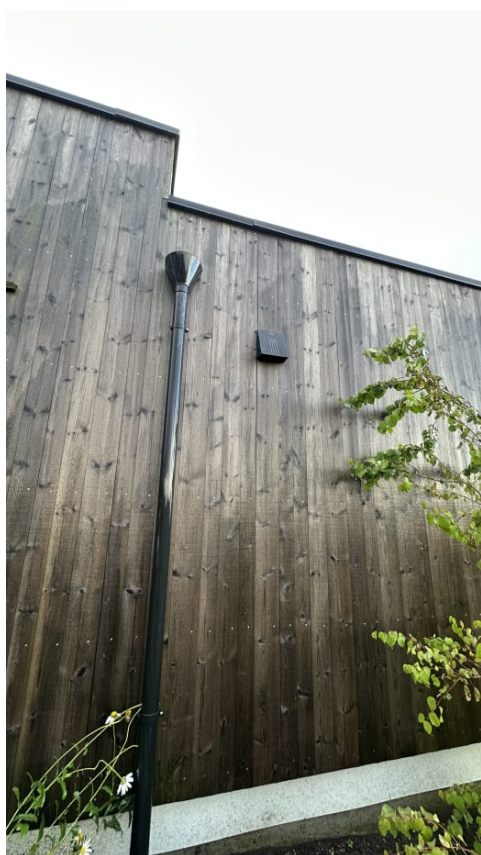
-Taknedløp til utvendig bod er avsluttet i terrenget, dette øker fuktbelastningen på terreng.  
Oppspyling/kontroll av takrenner og nedløp anbefales med jevne mellomrom.
