# Tilstandsrapport

Enebolig

Hvitveisvegen 9, 2100 SKARNES

Rapportdato: 07.03.2025

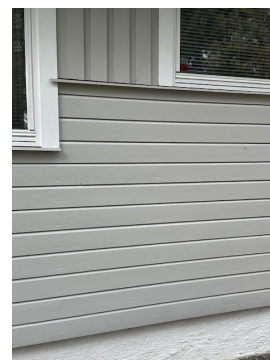
## TG 1 Veggkonstruksjon

Vanlig bindingsverkskonstruksjon isolert med 10 cm mineralull. Stående og liggende utvendig malt panel. Panel på sydsiden av huset er noe slitt. Huset er malt i 2022. Det er ikke målt unormal fukt i panel. Siden utvendig vegg kun er sjekket fra bakkenivå, er vurderingen begrenset av dette. Det er ikke sikkerhetsmessig forsvarlig å bevege seg på vegg m/stige. Selv om det ikke er avdekket skader under befaring, betyr ikke dette at det ikke foreligger skade som en besiktigelse av hele vegg kan avdekke. Vær oppmerksom på denne risikoen. En undersøkelse av hele vegg overflaten kan utføres av en fagperson under tilstrekkelig sikkerhetsforhold.

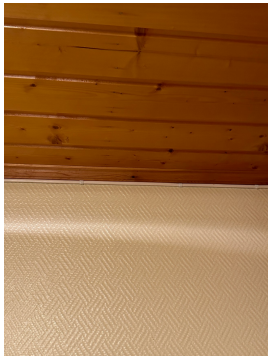
### TG 1 Overflater vegger og himling

Malt glassfiberstrie og lakkert panel på vegger samt panel i tak. Det er ikke målt unormal fukt i vegger.

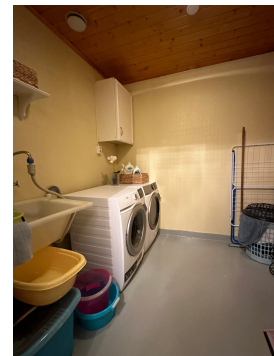
### TG 1 Sanitærutstyr og innredning

Plastvask, opplegg for vaskemaskin og 200 l varmtvannsbereder.

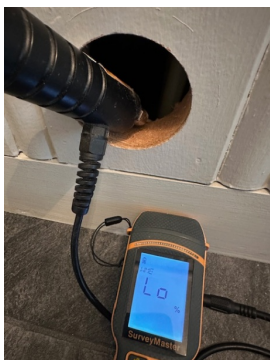
### ! TG 1 Tilliggende konstruksjoner våtrom

Det er boret hull i vegg. Fuktmåling med pigger inne i vegg - mot vaskerom. Det påvises ikke fukt over normalen.

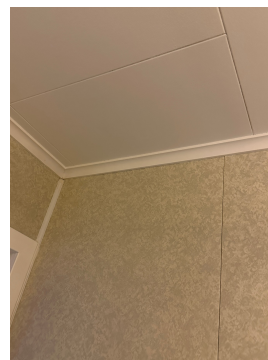
Våtromsplater på vegger og tak-ess i tak. Det er ikke målt unormal fukt i vegger.

Overvåk tilstanden jevnlig. For å få tilstandsgrad 0 eller 1 må våtromsplater på vegger oppgraderes, men tidspunktet for når dette er nødvendig er vanskelig å si noe om.

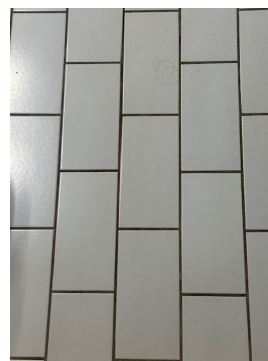
### ! TG 2 Overflater Gulv

Overvåk tilstanden jevnlig. For å få tilstandsgrad 0 eller 1 må membran oppgraderes, med tidspunktet for når dette er nødvendig er vanskelig å si noe om.

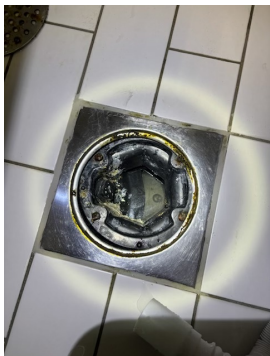
### ! TG 2 Sluk, membran og tettesjikt

- Overvåk tilstanden jevnlig. For å få tilstandsgrad 0 eller 1 må tettesjiktet skiftes ut, men tidspunktet for når dette er nødvendig er vanskelig å si noe om.

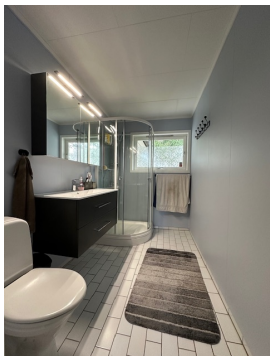
## TG 1 Sanitærutstyr og innredning

Benk med heldekkende porselensvask (2024), overskap med speildører og overlys (2024), frittstående klosett (2008), samt dusjkabinett (2024)

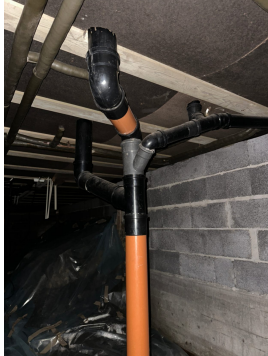
### ! TG 2 Avløpsrør

Avløpsrør av plast

- Det er ikke behov for utbedringstiltak siden anlegget fungerer i dag, men ut ifra alder kan skader plutselig oppstå på eldre anlegg.

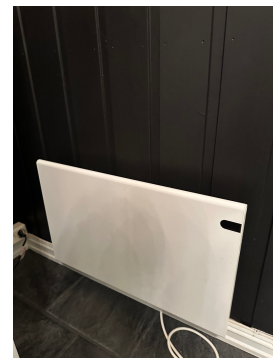
## TG 1 Andre installasjoner

Luft til luft varmepumpe fra 2020.

Huset har elektriske panelovner og elektrisk varmekabler i gulv på bad. Utelys.

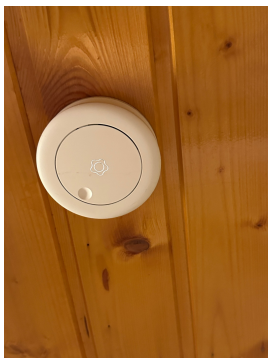
## ! TG 0 Branntekniske forhold

Brannslukker og røykvarslere i boligen.

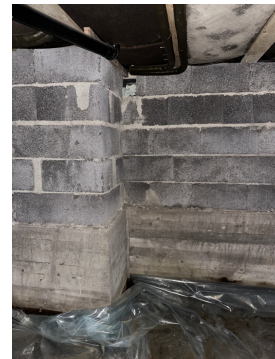
## ! TG 1 Grunnmur og fundamenter

Betongfundament og grunnmur av plasstøpt betong og lettklinkerblokker som utvendig er pusset.
