# Tilstandsrapport

Enebolig i kjede

Byggveien 4, 1930 AURSKOG

Befaringsdato: 11.11.2025

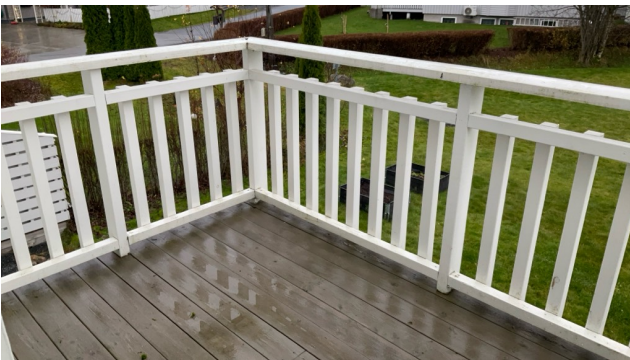
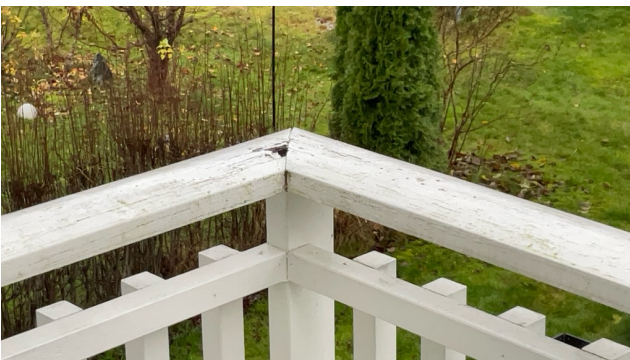
- Det er påvist fukt-/råteskader i konstruksjonen.
- Rekkverket er for lavt i forhold til dagens krav til rekkverkshøyder.

Det er råteskade i toppbord på rekkverket.

Toppbordet på rekkverket må skiftes ut.

**Kostnadsestimat: Under 20 000**

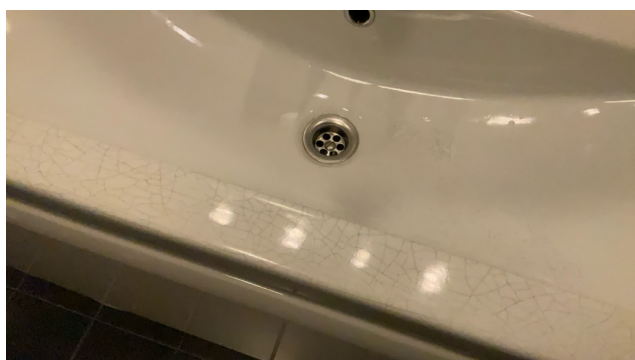
- Det er påvist skader på innredning.

Det er riss/krakellering i servanten (porselenet).

- Riss er vanligvis overfladiske skader i servanten overflate eller glaser. Konsekvensene av riss er hovedsakelig kosmetiske.
