# Tilstandsrapport

Enebolig

Tinnesgata 42, 3675 NOTODDEN

Befaringsdato: 07.10.2025

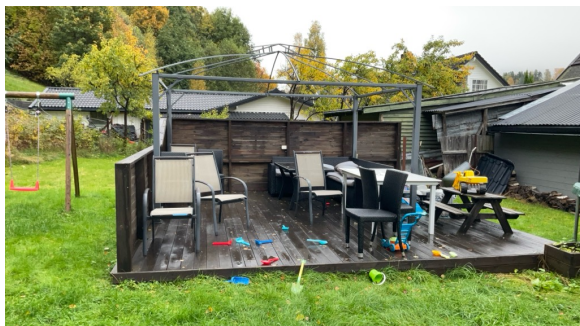
## TG 1 Utvendig platting

Det er bygget en platting i tre bak uthus på cirka 23 m<sup>2</sup>.

Platting bak uthus.

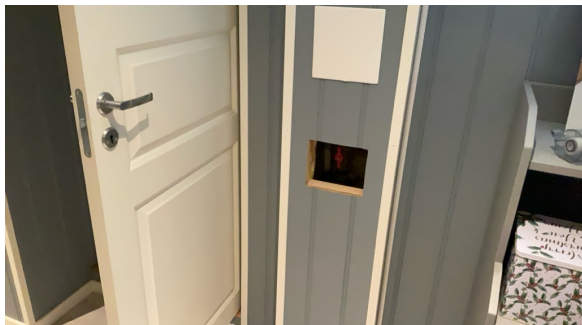
Stoppekran bak luke i kontor i kjelleren

Det bør monteres vannstoppersystem som stenger vannet ved en eventuell lekkasje.
