Tinnesgata 42, 3675 NOTODDEN

**Lys og koselig enebolig med  
sentral beliggenhet i Tinnesgata -  
Garasje**

# Tilstandsrapport

Befaringsdato: 07.10.2025

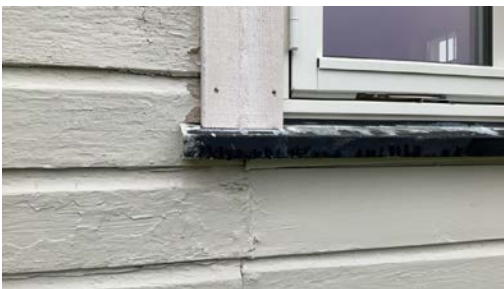
Avvik: · Det er avvik:  
Dagens forskrift tilsier at det skal være en glippe mellom belistning/underkant av kledning ned mot vannbrett på ca 8mm.  
Dette for at belistning/kledning ikke skal trekke fukt og råtne.  
Det er knust glass på ytterste glass i TV-stue i kjelleren.

Belistning på vinduer går helt ned til vannbrett.

- Tiltak:

Det bør lages en åpning på minimum 8mm ned mot vannbrett for å unngå at belistning/kledning råtner.  
Knust glass bør skiftes.

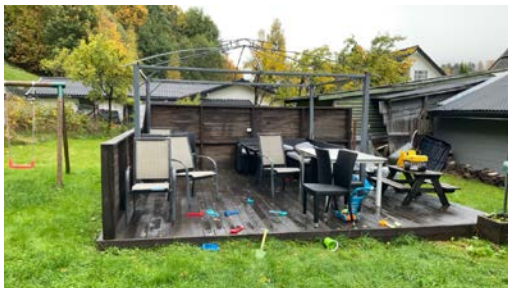
Det er bygget en plattform i tre bak uthus på cirka 23 m<sup>2</sup>.

Plattning bak uthus.

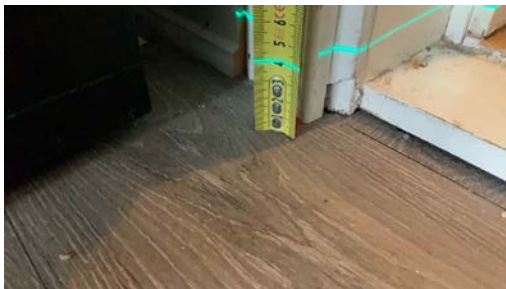
Avvik: · Målt høydeforskjell på over 20 mm innenfor en lengde på 2 meter.

Tilstandsgrad 3 gis med bakgrunn i standardens krav til godkjente måleavvik.

· Målt høydeforskjell på over 30 mm gjennom hele rommet. Tilstandsgrad 3 gis med bakgrunn i standardens krav til godkjente måleavvik.

Høyde ved dør til gang.  
0-punkt er ved dør til vinterhage.

Alternativt kan huset jekkes opp på grunnmur, men dette er en mer omfattende jobb. Dersom en skal rette opp huset, må det innhentes anbud.

**Kostnadsestimat: Ingen umiddelbar kostnad**

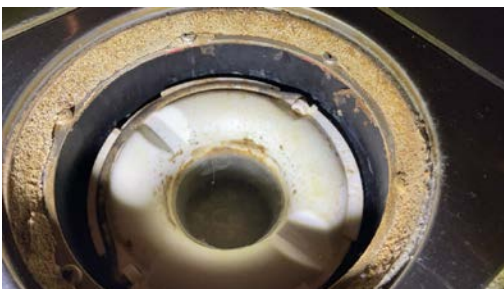
Det er plastsluk og smøremembran med ukjent utførelse.

Plastsluk i dusjsonen.

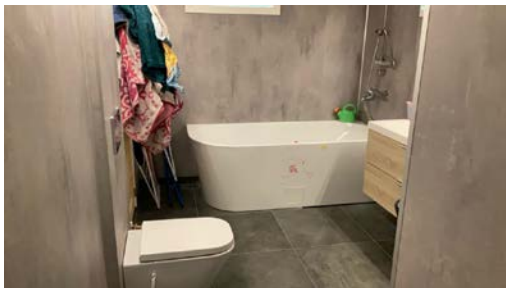
## KJELLER > BAD/VASKEROM

Bad/vaskerom i kjelleren.

- Det er vindu/dør med ikke fuktbestandige materialer i våtsonen (ved vask, dusj, badekar, osv.), løsningen eller byggematerialet er uegnet.

Dersom treverk som ikke er malt med våtromsmaling utsettes for fukt, kan de svelle.

- Det er mulighet for at det kan forekomme vannlekkasje på våtrommet hvor vann ikke vil gå til sluk.
- Det er påvist avvik i krav til høydeforskjell/fall-løsning på våtrommet.

- Til tross for avviket i fall/høydeforskjell til sluk, vil gulvet fortsatt kunne lede vann mot sluket, men med redusert effektivitet. Dette kan potensielt øke risikoen for vannansamling i enkelte områder av badet.

- Dersom det ikke foreligger dokumentasjon i forhold til våtrommets utførelse kan det ikke med sikkerhet sies om våtrommet er bygget i henhold til gjeldende forskrifter og standarder på byggetidspunktet.
- Når sluket har begrenset tilgang, er det vanskelig å rengjøre sluket og å inspisere den for å oppdage skader i membranen/fuger rundt sluket, som er avgjørende for å forhindre lekkasjer.

- Uegnede materialer må fuktbeskyttes/utskiftes.

Det anbefales å montere vannstoppersystem som stenger vannet ved en eventuell lekkasje. Dette reduserer faren for av vann renner til tilstøtende rom ved en eventuell lekkasje.

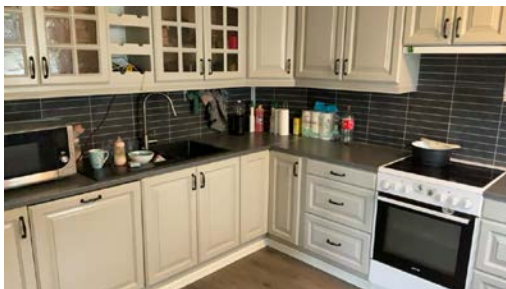
## ETASJEPLAN > KJØKKEN

Kjøkkeninnredning.

- Det er påvist at eventuelt lekkasjevann fra rør i rør system ikke ledes til sluk eller annen kompenserende løsning.

- Det bør foretas tiltak på anlegget som sikrer bedre løsning på eventuelt lekkasjevann fra rør i rør system.

Det bør monteres vannstoppersystem som stenger vannet ved en eventuell lekkasje.

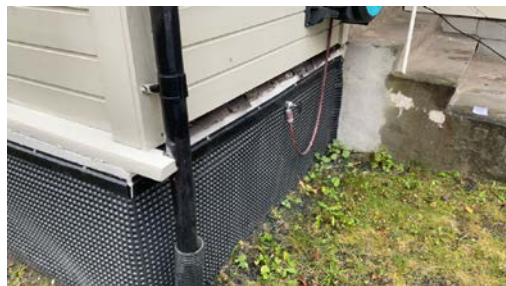
Dersom grunnmursplast ikke fungerer som tiltenkt, er det større fare for fukt i kjelleren.

Noe uferdig avslutning mot grunnmur.

Når grunnmursplast tilpasses terreng, må isopor pusses/klees med plater tilpasset formålet.

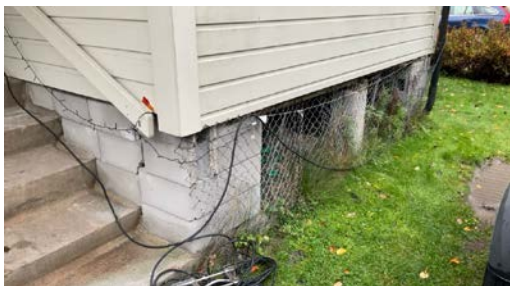
## TG 2 Terrengforhold

Grunnmur ved inngangsparti i blokker.

Det bør lages lyskasser i forbindelse med vinduer i kjeller. Dersom det blir mye overvann, vil vann renne inn mot kjellervinduer. Dette kan føre til fuktskader.
