# Tilstandsrapport

Borettslag tomannsbolig (vertikaldelt)

Musseronstien 18 B, 4635 KRISTIANSAND S

Befaringsdato: 03.10.2025

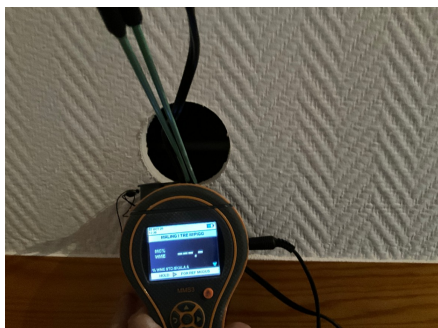
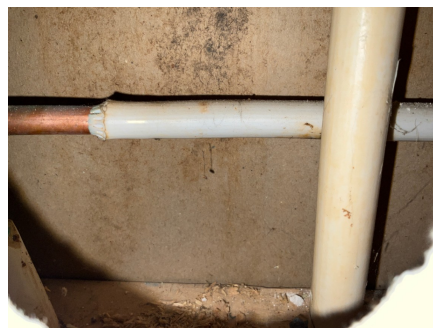
Høy alder på badet tilsier tiltak før skader oppstår.

Avvik av denne typen kan skyldes kondensering på rørene, ved renovering må rørene også byttes.

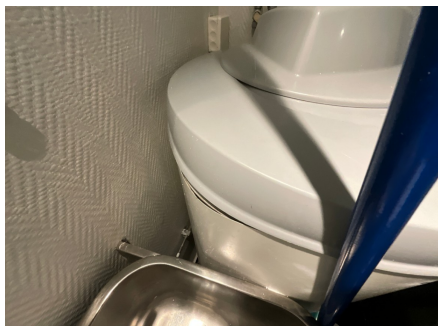
Eldre tanker med stor fare for lekkasjer, utskifting før lekkasje anbefales. Fare for skader i bygget.

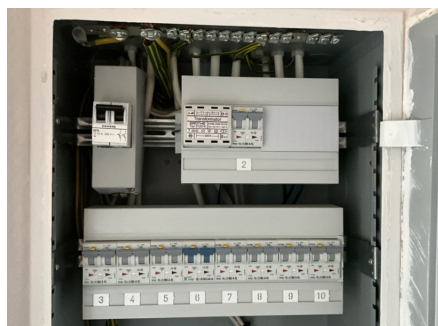
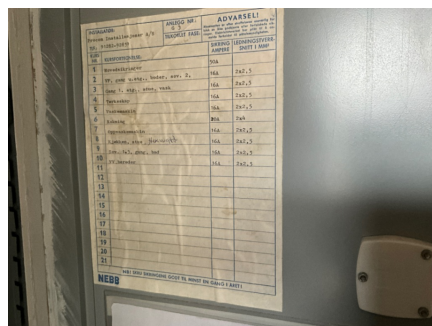
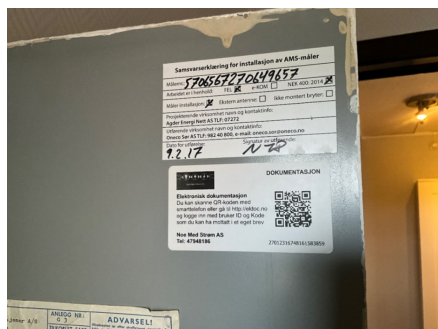
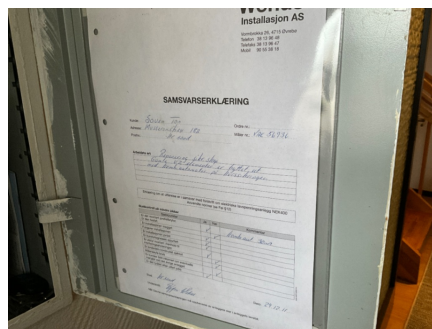
Kontrollen som er utført er kun på synlige deler.

Ved renovering av våtrommene må det påregnes utskifting og oppgradering på anlegget.
