# Kyrkjevegen 306 4137 ÅRDAL I RYFYLKE

## Tilstandsrapport Eierskifte

Boligtype: Enebolig

Byggeår: 1981

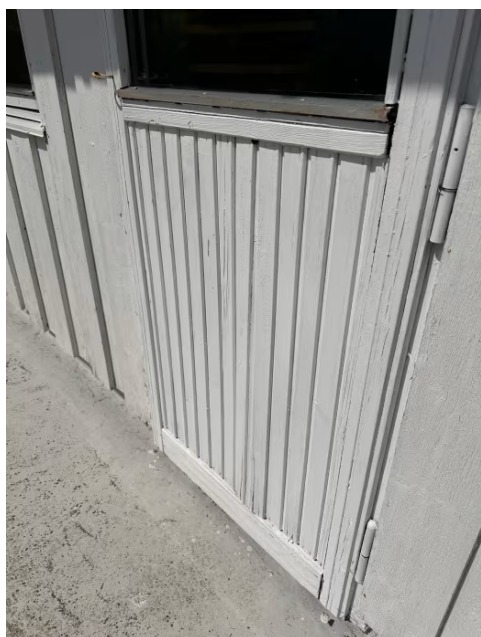
Det blir påvist sprekk i vindusglass i kjellerestue mot Sørvest, punktert vindusglass i dør til vaskerom og bad 1 etg., tegn etter innvendig kondens, værslitte karmen / dører og skader i dører.

Anbefaler å bytte punkterte / sprukne glass, bytte balkongdører og overflatebehandle slitte karmen og dører.
