Kyrkjevegen 306, 4137 ÅRDAL I RYFYLKE

**Innholdsrik enebolig m/ landlig og fin beliggenhet blant naturskjønne omgivelser på Valheim.**

Tilstandsrapport

# Vedlegg

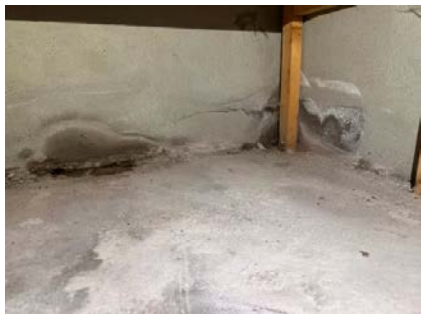
### 7.1 Drenering

| Har drenering nådd en alder som gir økt risiko for skader eller følgeskader? | Ja |

| Anbefaler ytterligere kontroll av grunnmur ved drenering og renovering av rom under terreng. | |

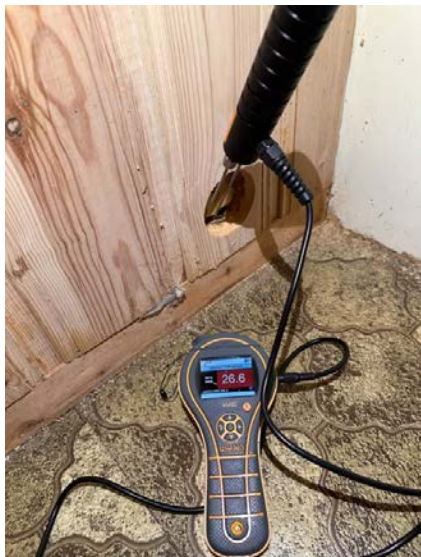
## 7.3 Rom under terreng

Det registreres salt / kalkutslag på innvendig grunnmursflater som indikerer fukttransport gjennom grunnmuren. Det er også høye verdier etter fuktmåling se punkt "rom under terreng" for mer info.

Ved fuktmåling i treverk i forbindelse med hulltaking, måles et fuktinnhold som er over faregrensen for utvikling av skader.

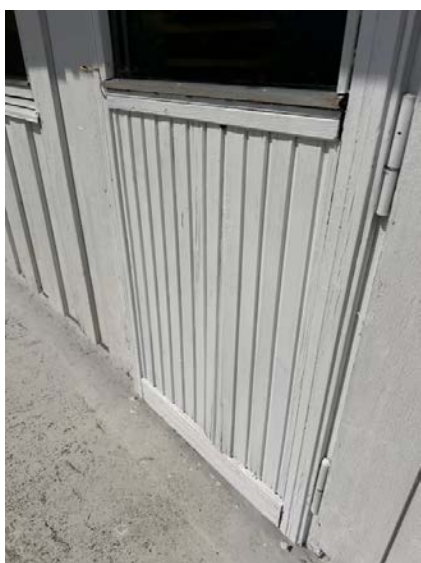
## 7.6 Yttervegger

Det registreres stedvis slitte overflater, svertesopp, råteskader i trekledning og det registrert manglende bruk av musetetting mellom kledning og veggkonstruksjon.

Anbefaler å bytte råteskadet kledning, vask, overflatebehandling og utbedre musetetting mellom kledning og veggkonstruksjon.

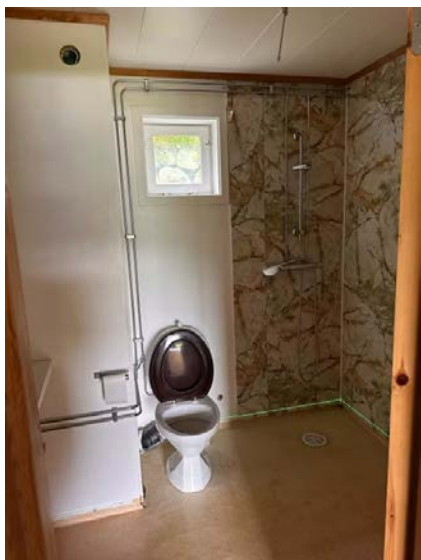
## 7.25 Våtrom: Bad u etg.

Det er ikke tilfredsstillende fall til sluk, vindu er plassert i våtsone og utsettes for direkte vannsprut. Dersom det ikke er spesielt tilpasset våtrom, øker dette risikoen for fuktopptak, råteskader og lekkasje gjennom vinduskonstruksjonen.

Det er behov for totalrenovering av våtrommet!

Badet fungerer med dagens tilstand, men på grunn av påviste forhold anbefales montert et dusjkabinett for å unngå ytterligere fuktbelastning i påvente av en oppgradering.

Anbefaler å montere dusjkabinett, ellers bør skadet våtromsplater byttes, å legge ny tetting mellom bunnlist og våtromsplater.

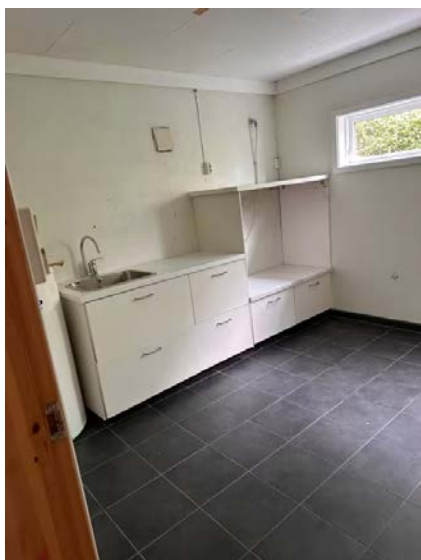
## 7.26 Våtrom: Vaskerom

TG-3 pga. Utett tettesjikt, manglende alu. list / tetting mellom belegg og våtromsplater, vindu plassert i våtsone, utette rørgjennomføringer, skader i baderoms møbler og manglende mekanisk avtrekk.

Det er behov for totalrenovering av våtrommet!
